Stavebně-technický průzkum části střechy, krovu a stropu nad 3.NP,
rámcový návrh sanace

Radnice ve Frenštátě pod Radhoštěm **(objekt A)**

CONSTRUCTUS s.r.o.

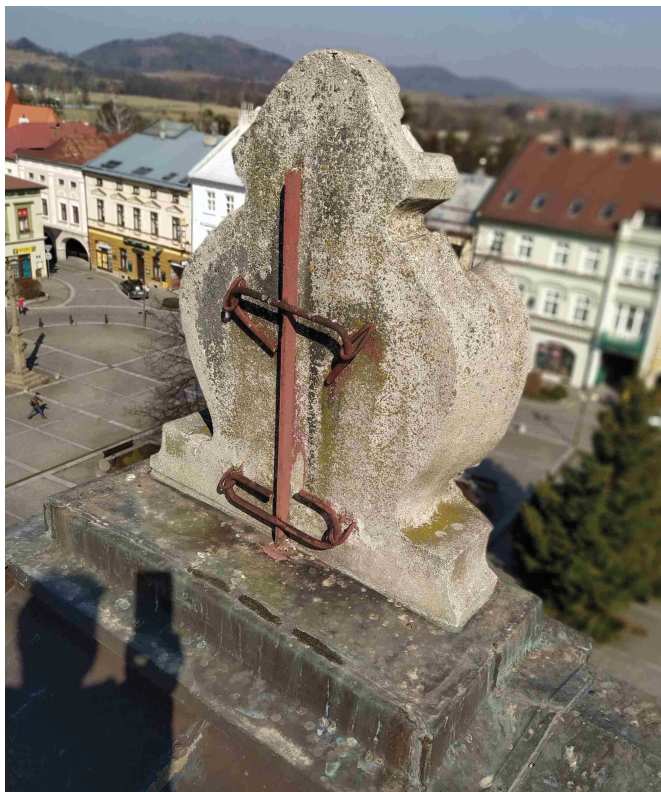
↻ **Foto č. 1:**

- 1) **Kamenné zdobné prvky**, stojící na atice zdi k náměstí jsou kotveny ocelovými prvky, které již nesou známky koroze – již dlouho nebyl obnoven antikorozi náter (viz foto č.1).
- 2) Provedení střešního pláště neumožňuje **odvětrání podstřešního prostoru** (dobrém udržení nízké vzdušné vlhkosti) – není žádný zvýšený odvětrávací hřeben, komínky, apod.
- 3) Osazené **ocelové nosníky (konzoly) osvětlovacích těles** věže jsou povrchově zkorodované, jejich osazení na střechu je místy provedeno bez jakékoliv separace, takže v jejich vzájemném styku dochází ke vzniku elektrolytického článku, který dramaticky urychluje korozi jak oceli, tak mědi. Stékající rez z ocelových konzol dále nejen opticky znehodnocuje

Pohled na zkorodované ocelové kotevní železa kamenných ozdob průčelí do náměstí.

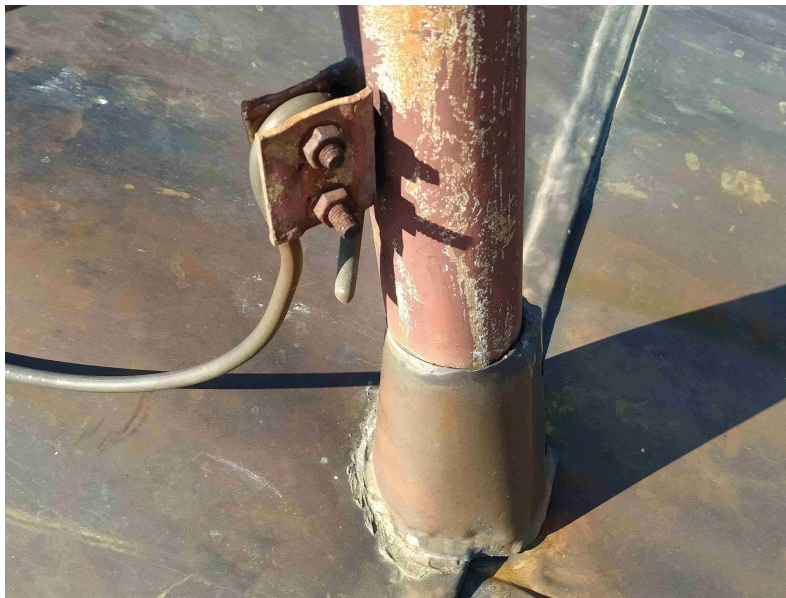
↻ **Foto č. 3:**

Detail anténního stožáru: bez dilatační manžety, opět kontakt Cu a Fe, korunovaný „mistrovským“ umístěním do podélného falcu (= nemožnost vodotěsného detailu).

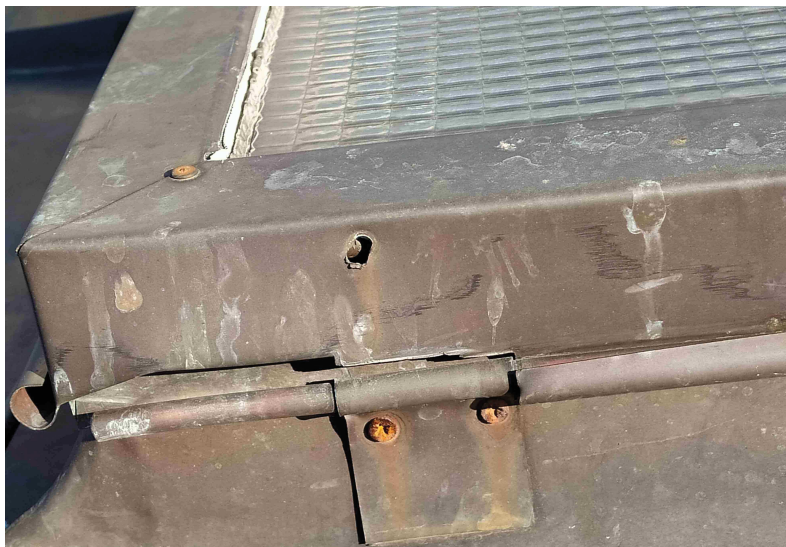
↻ **Foto č. 4:**

Poškozený střešní výlez (díra), opět bezprostřední styk Fe z Cu (i nýtek v horní straně).

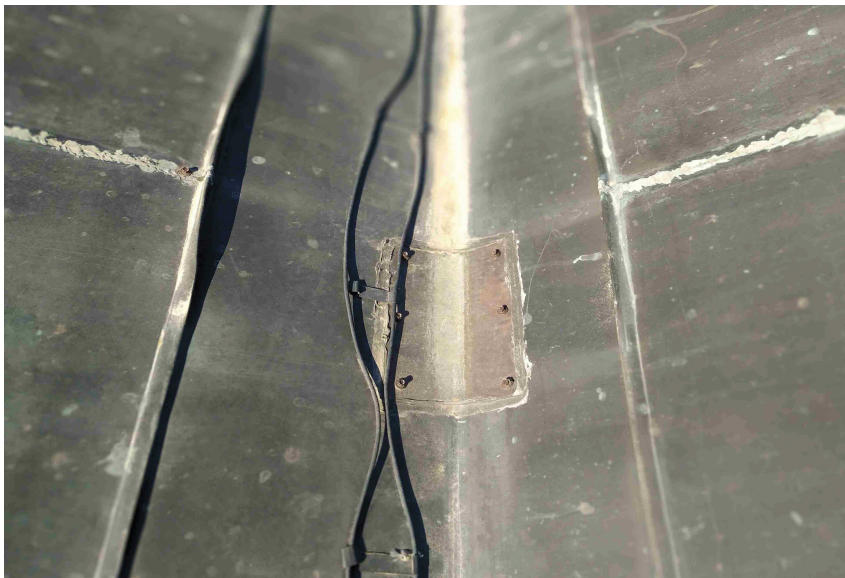
⇐ Foto č. 5:

Podivná oprava dna zaatikového žlabu záplatou z Cu plechu, která je přiletována ke spodnímu plechu a nad to je prošroubována šrouby. Jediným těsněním vrtů je gumové (var. silikonové těsnění) pod hlavičkou vrtu, které je s ohledem na prohřívání a ochlazování Cu plechu nemá dlouhodobou životnost.

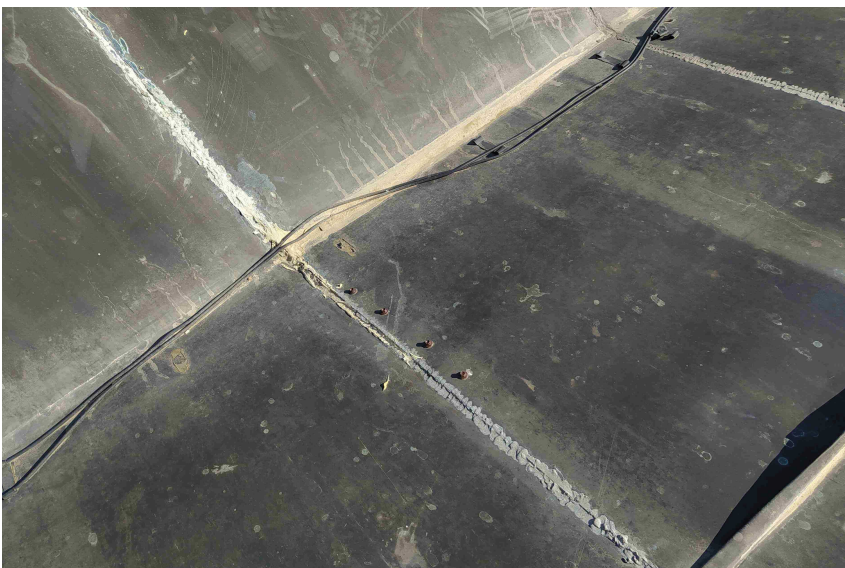
⇐ Foto č. 6:

Překvapivé provedení zaatikového žlabu (letovaný z kusů bez jakékoliv dilatace na délce bvíce jak 10 m!) si časem vysloužilo vlivem tepelné roztažnosti potřebu opravy železnými samořeznými vruty

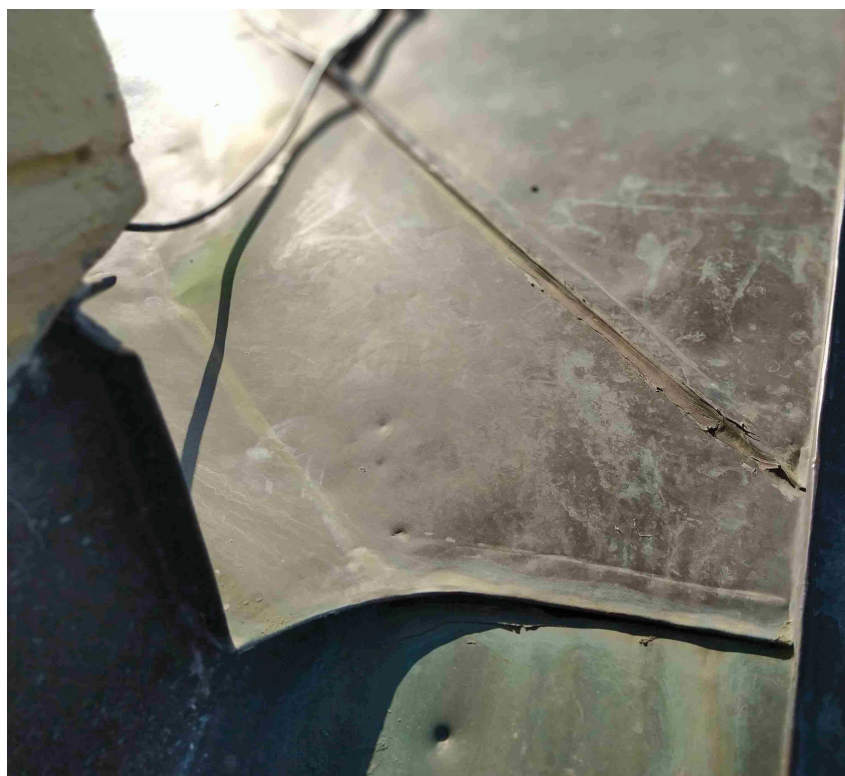
⇐ Foto č. 7:

- 9) Krytina je na poměrně dosti místech **mechanicky poškozená** (netvrdíme, že je zcela perforovaná). Na foto č. 7 se jedná o důlky zřejmě padajících rampouchů ze střechy věže, na foto č. 9 je zachyceno neznámé poškození v ploše (hrubá práce, manipulace na hotové střeše?) Foto č. 10 zachycuje evidentně neuklizený podklad pod krytinou nebo řádně nedobitý hřebík. V takových místech dochází k lokálnímu značnému ztenčení materiálu střešního pláště, který je posléze náchylný k pozdějšímu porušení.

Horní (západní) roh lemování věže: zatmelené drážkování svědčí o zátocích. Četné důlky zase svědčí o poškozování krytiny padajícími rampouchy z věže.

Pozn.: jako všechny lemování zdí i zde chybí dilatační lišta.

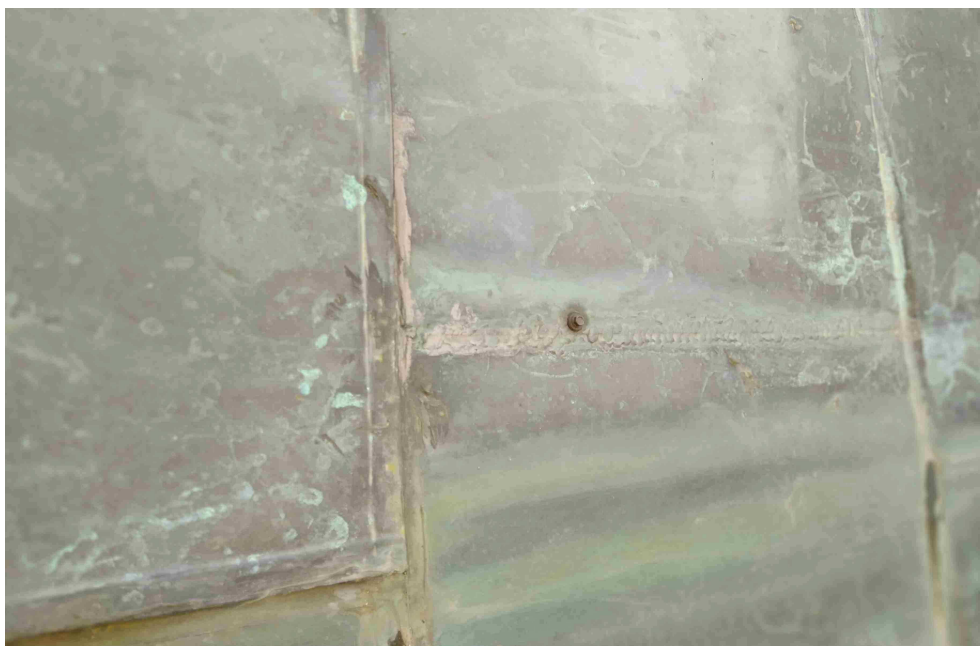
⇐ **Foto č. 8 :**

Další z podivných míst:
ocelový šroub přes Cu
krytinu, letování i tmelení
drážek – evidentně stopa
po snaze řešit zátoky.

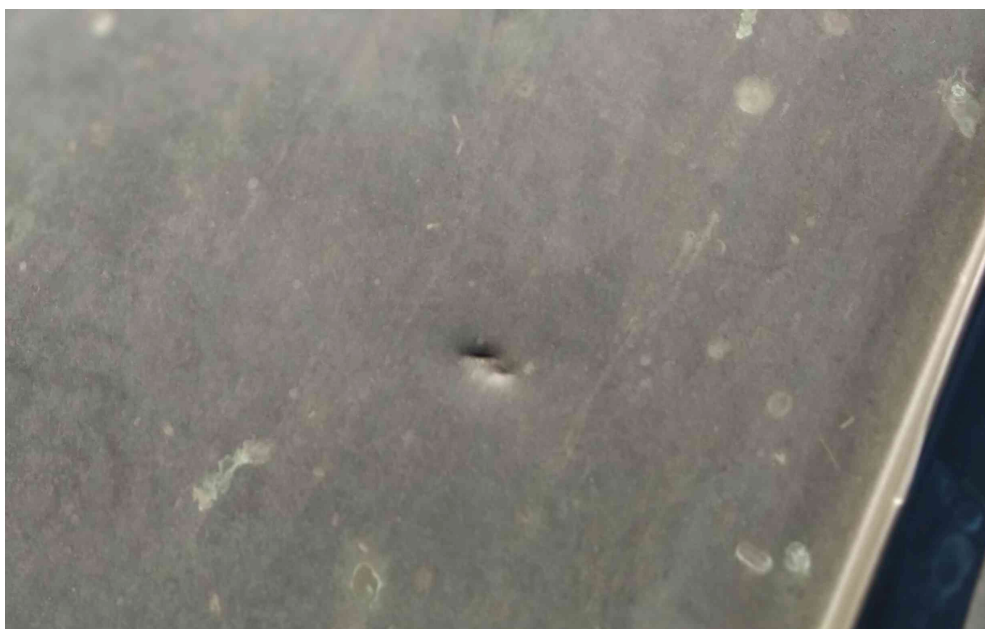
⇐ **Foto č. 9 :**

Na několika místech se
vyskytují poškození
střešní krytiny pádem
nějakého ostrého tělesa
shora. Není však zřejmé,
co má toto na svědomí.

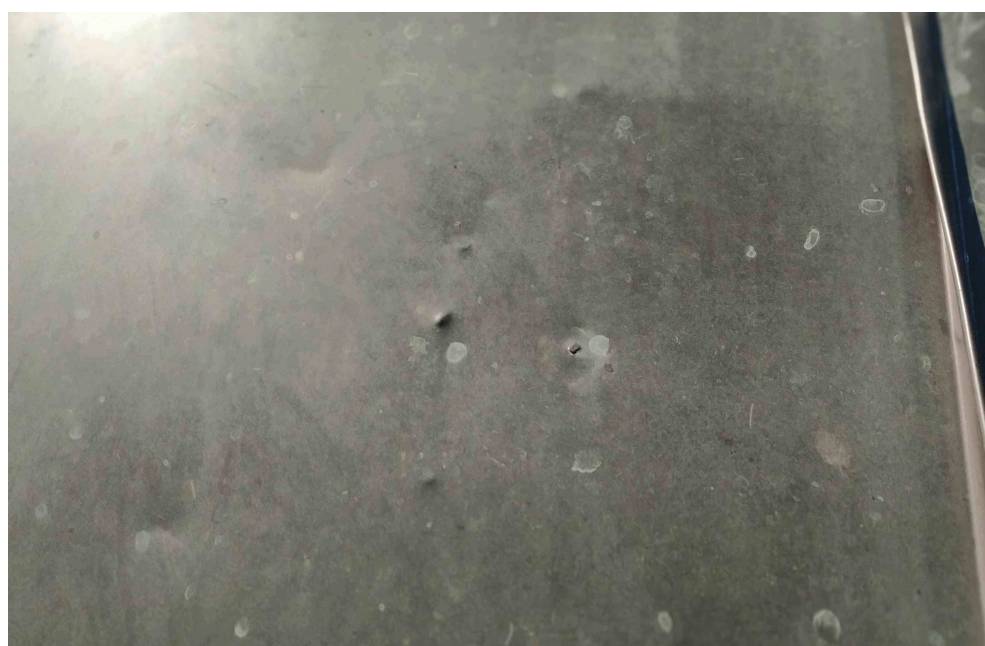
⇐ **Foto č. 10 :**

Další poškození, tentokrát
zespodu svědčí o ostrých a
tvrdých nečistotáchj na
bednění při pokládce
krytiny, či vystupujících
hřebících z bednění.

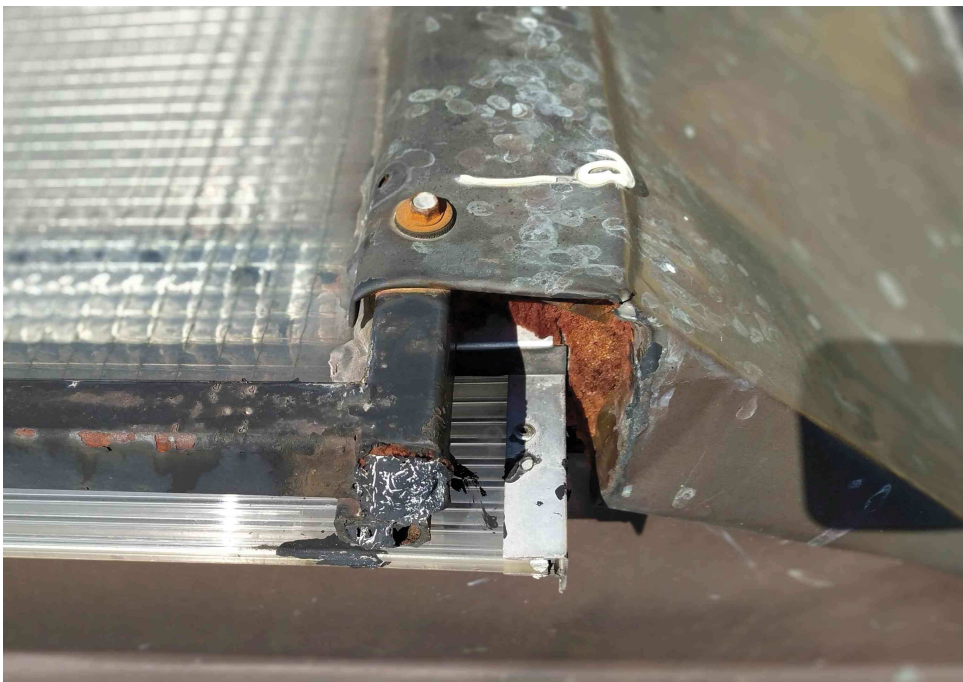
⇐ **Foto č. 11 :**

- 10) Velmi zvláštní je **provedení světlíku**, kdy spodní plášť světlíku je z hliníkových lišt (a snad i nosných profilů) s polykarbonátem. Nad ním je osazen druhý plášť z ocelových jáklových profilů (opatřených jen antikoročním nátěrem) a opatřeným zasklením z drátoskla. K tomuto hornímu plášti je napojeno z horní strany Cu lemování pomocí ocelových šroubů. Efektem je nepříjemný kontakt mědi s ocelí a stékající rez na Cu krytinu. Přitom provedené těsnění z nekryté PUR pěny se vlivem UV záření rozpadá – viz foto č.11 a 12.

Neznáme důvod, proč byl (původní?) světlík z polykarbonátu a hliníkových lišt překryt dalším ocelovým rámem s dráto-skleněným zasklením. Provedení je však tristní: rozpad nechráněné PUR pěny vlivem UV záření, ocelové šrouby kotví Cu plech k oceli, ocelový rám koroduje.

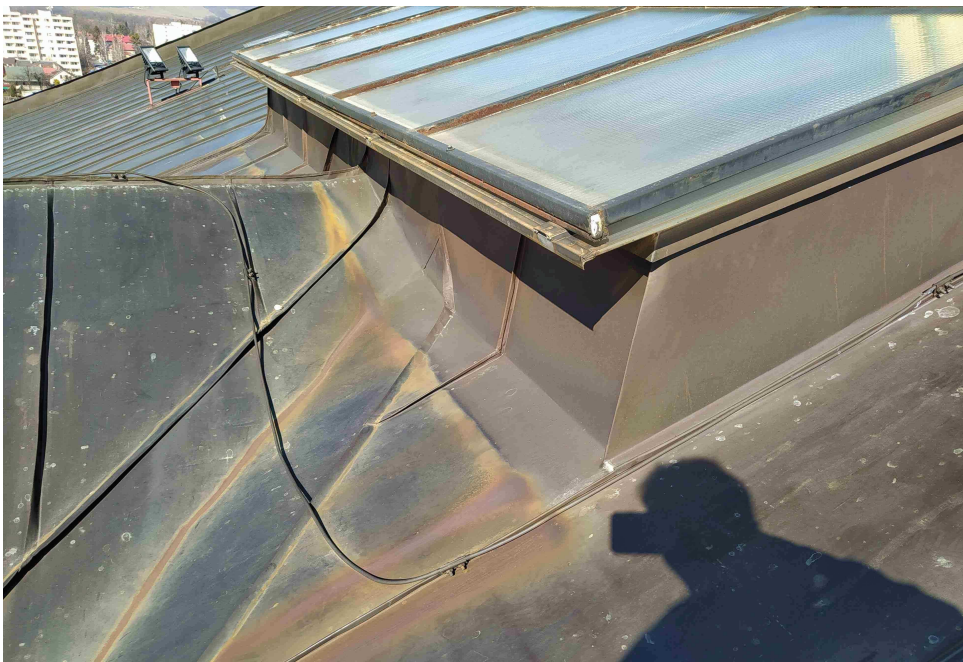
⇐ **Foto č. 12 :**

V důsledku koroze z horního dílu světlíku poškozuje Cu krytinu. Z důvodů otevřené vzduchové mezery nemůže horní překrytí světlíku mít žádný teplně-izolační efekt.

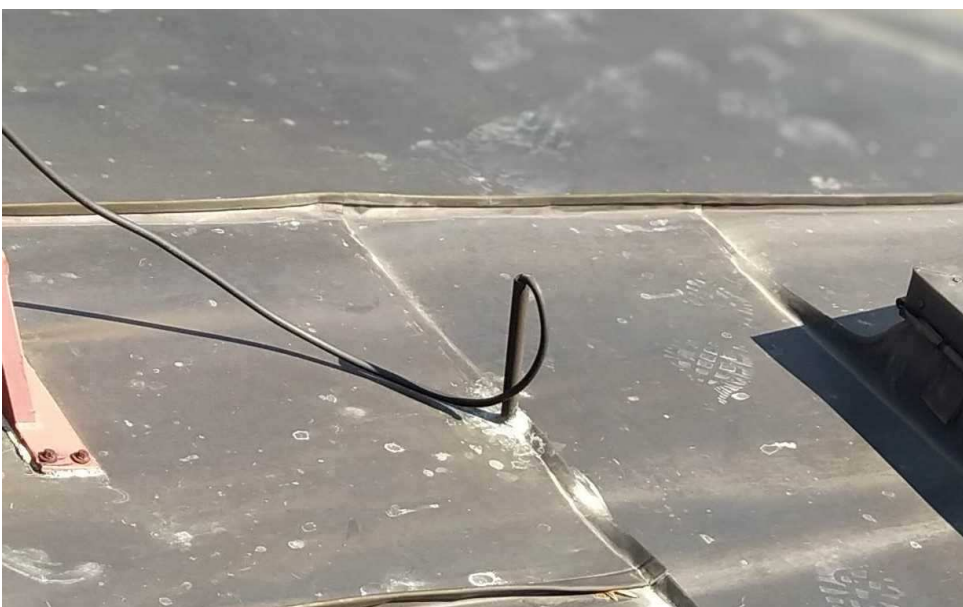
⇐ **Foto č. 13 :**

Průchodka napájení reflektorů přes krytinu není zakřivená, takže kolem kabelů drobně do půdy zatéká. Opět šokující umístění průchodky do podélné drážky. Vlevo korodující šrouby na ocelové konzole reflektorů, tentokrát se separační podložkou.

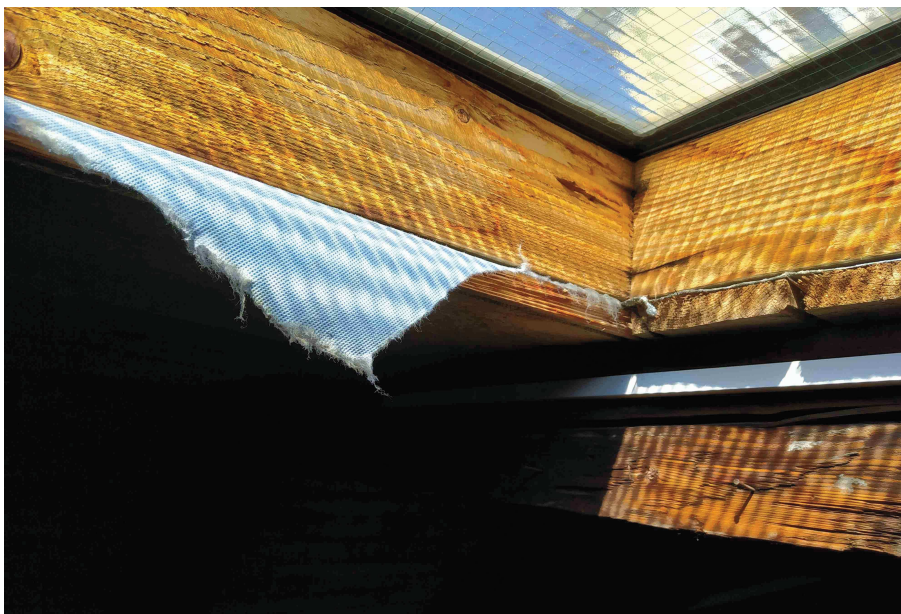
⇐ Foto č. 14 :

zkondenzované vlhkosti na vnitřním líci plechové krytiny. Zároveň její provedení u výlezových otvorů je nepřijatelné, neboť tato byla jen prostě proříznutá v půdorysu výlezového okna bez vytažení a přilepení na rám výlezových otvorů (viz foto č. 14).

Velmi neodborné ukončení podstřešní fólie: v půdorysu výlezu byla jen odřezána, bez vytažení (z vnější strany na rám výlezového okna).

Máme pochybnosti o správnosti volby fólie. Pod plechové krytiny se má používat pojistná fólie s nakaširovanou separací (mikroventilací).

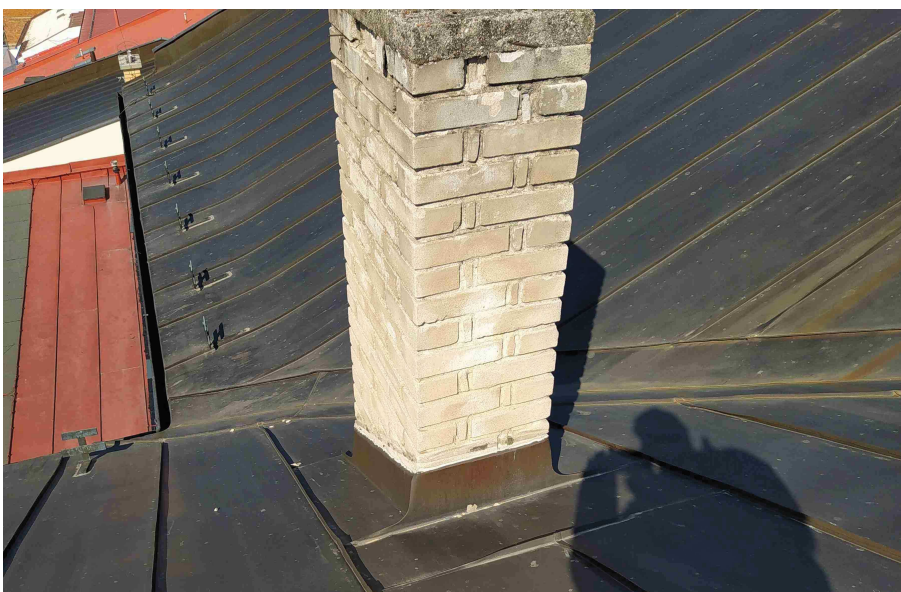
⇐ Foto č. 15 :

- 13) Předpokládáme, že při poslední výměně střechy byla přezděna i **komínová hlava** z vápenopískových cihel (viz foto č. 15). Ta se však vlivem absence řádné krytí betonové hlavy s přesahem a okapovým žlábkem ve spodním líci přesahu začíná rozpadat.
- 14) Další nepatřičnou drobností je nastavení svodu z věže TiZn, či FeZn **výtokovým kolenem**, opět fixovaným k Cu svodu ocelovými šrouby – viz foto č. 16.

Evidentně poměrně nová komínová hlava se v horní straně rozpadá, betonová hlava nemá řádný přesah s odkapovým žlábkem.

Jako všechny lemování zdí i u komínů chybí dilatační lišty, takže vlivem tepelné roztažnosti Cu plechu hrozí poškození a zátoky kolem stěn a komínů.

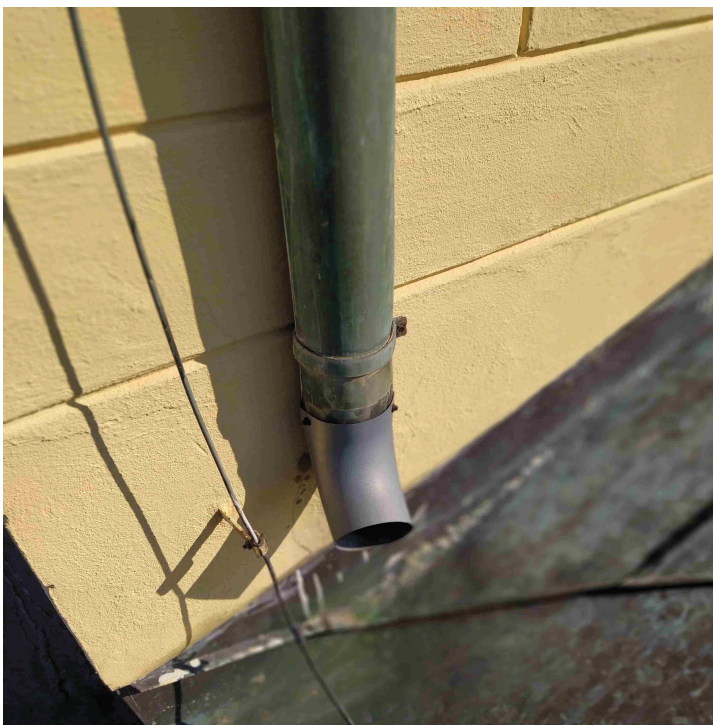
⇐ Foto č. 16 :

Další z řady nepřipustných materiálových kombinací: Cu svod, opatřený TiZn, či FeZn výtokovým kolenem, fixovaným k Cu svodu ocelovými samořeznými šrouby.

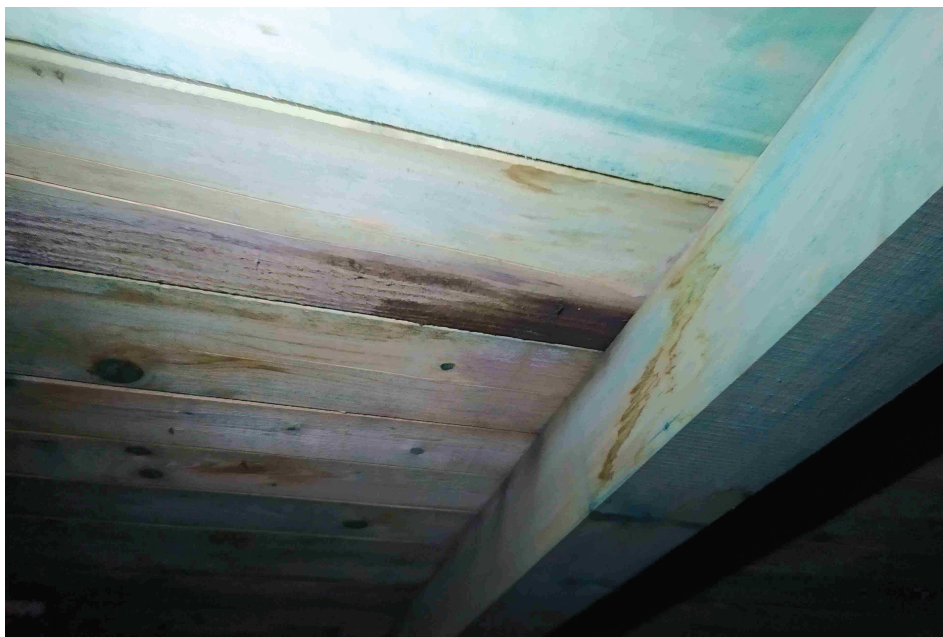
⇐ **Foto č. 17:**

- 1) Jak už jsme zmínili v části, věnující se střešnímu plášti, **střechou aktuálně zatéká** (viz foto č. 17,18). Vlastním průzkumem jsme zjistili minimálně 6 míst – ty jsou naznačeny ve výkresu krovu. Stopy zátoků jsou patrné na konstrukcích krovu a přilehlých zdech. Nemůžeme vyloučit i další místa, která jsou v nedostupné výšce nebo jejich projevy nejsou tak výrazné. Zátoky mají zásadní vliv na stav krovu a stropu.

Aktuální zátok (v ploše krytiny) na straně „C“. V době průzkumu , při dešti souvisle drobně skapávala voda.

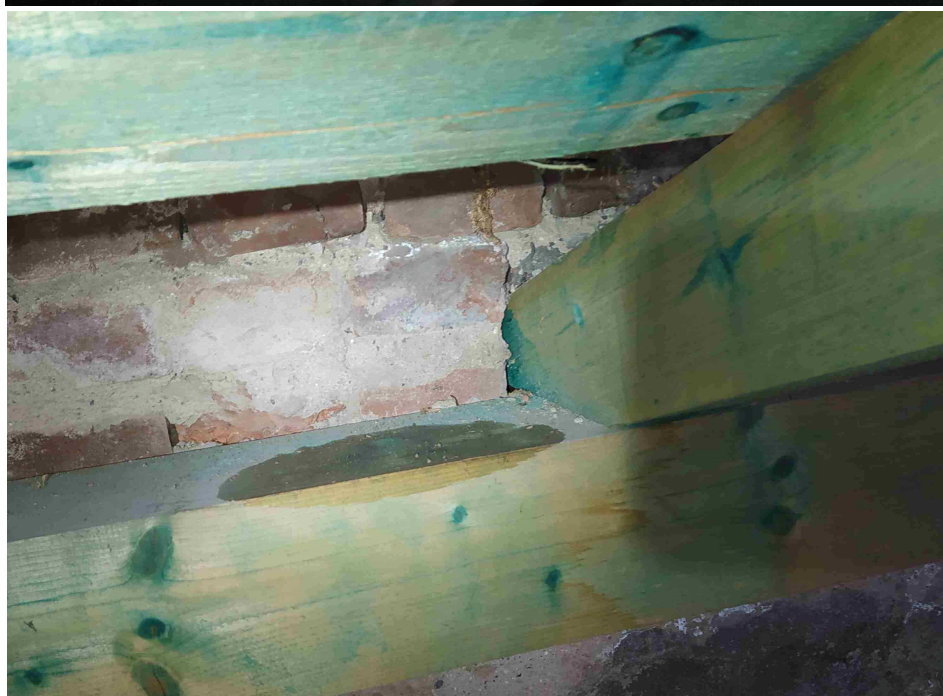
⇐ **Foto č. 18:**

Další aktuální zátok v místě pod zaatikovým žlabem na straně „D“ mezi pozicemi 19-20.

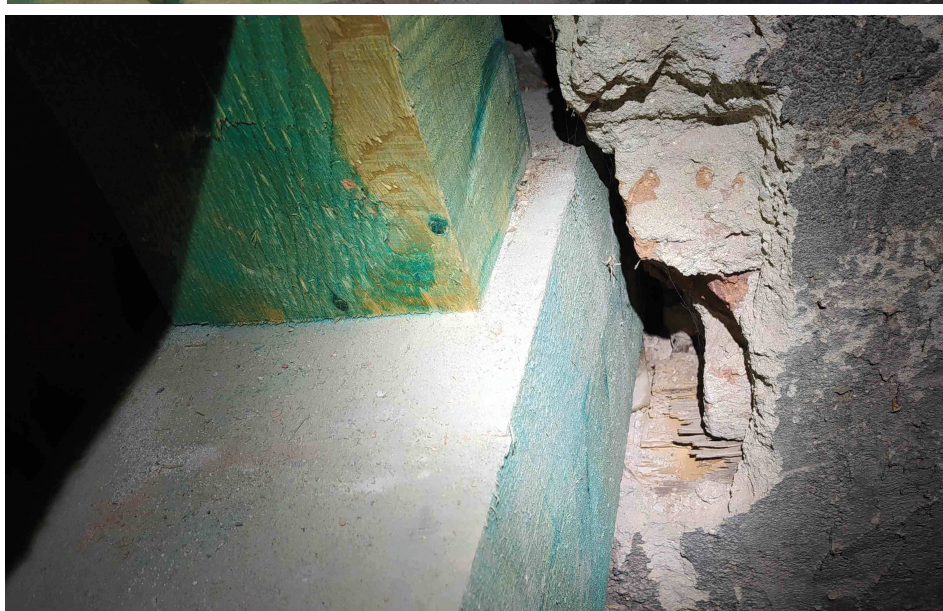
⇐ **Foto č. 19:**

stavu, kdy došlo k výměně vazných trámů, ale tyto byly uloženy na, či do bezprostřední blízkosti takto napadených prvků (viz např. foto č. 19). Tím nebyl dodržen základní princip fungicidní sanace dřeva – konstrukční ochrana dřeva, separace od dalších infikovaných prvků. Podle nás v těchto místech nedošlo k žádné fungicidní sanaci zdiva.

Velkým problémem minulé opravy je neřešení napadených a destruovaných, zazděných věncových trámů v úrovni pod vaznými trámy

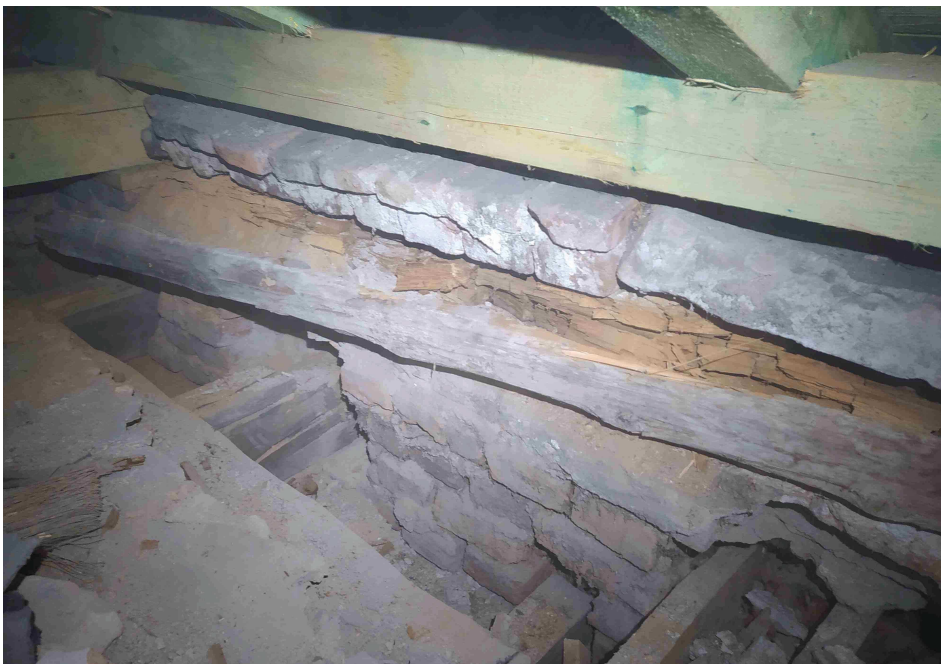
⇐ Foto č. 20 :

Pohled na zcela destruvaný věncový trám v pozici A 33-36. Vlivem rozpadu dřevní hmoty věncového trámu došlo v těchto pozicích i naklonění (= nestabilita koruny zdiva) a hrozí její sesunutí!

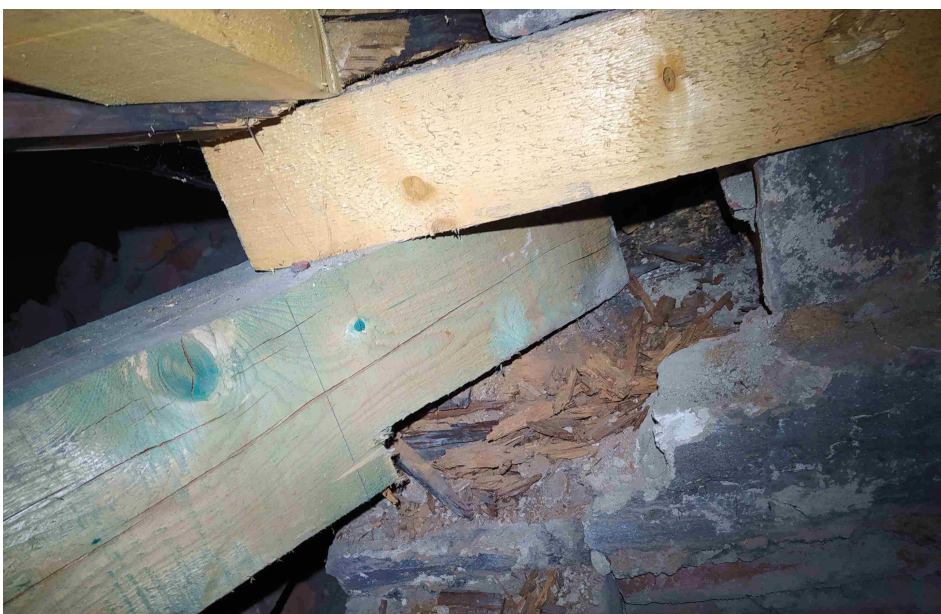
⇐ Foto č. 21 :

Pohled na vazný trám v pozici U1A: vyměněný vazný trám leží na zcela zhnílem a destruvaném věncovém trámu.

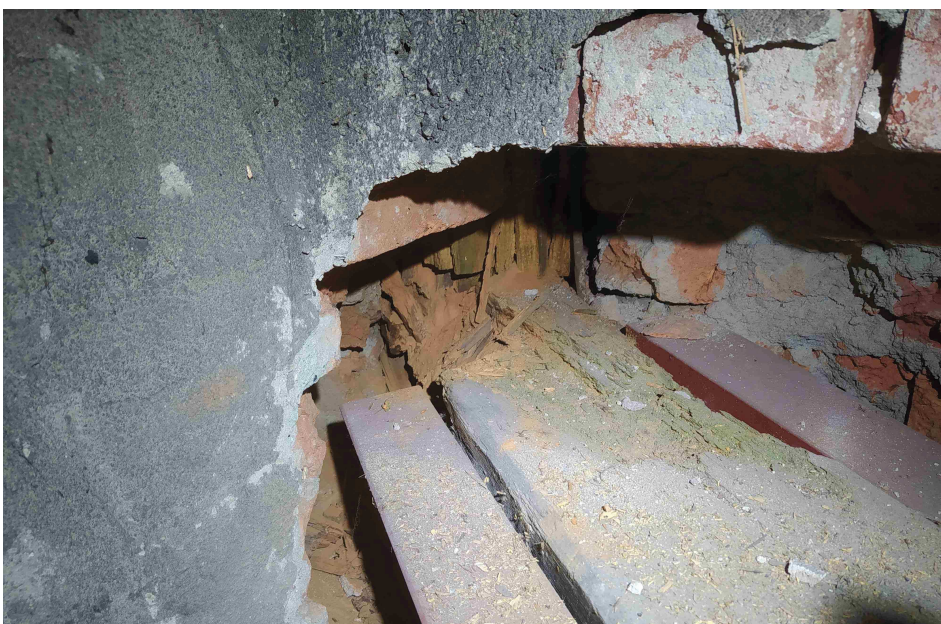
⇐ Foto č. 22 :

Standardní pohled na zhlaví většiny vazných trámů, které v minulé opravě byly zpříložkovány ocelovými profily tvaru „U“ bez výměny napadených částí! Po obsekání jsou zřejmé napadené a destruvované pozednicové stojky, zhlaví vazných trámů, a co hůře i zazděného věncového trámu, který úspěšně rozšiřuje napadení dřevokaznými škůdci.

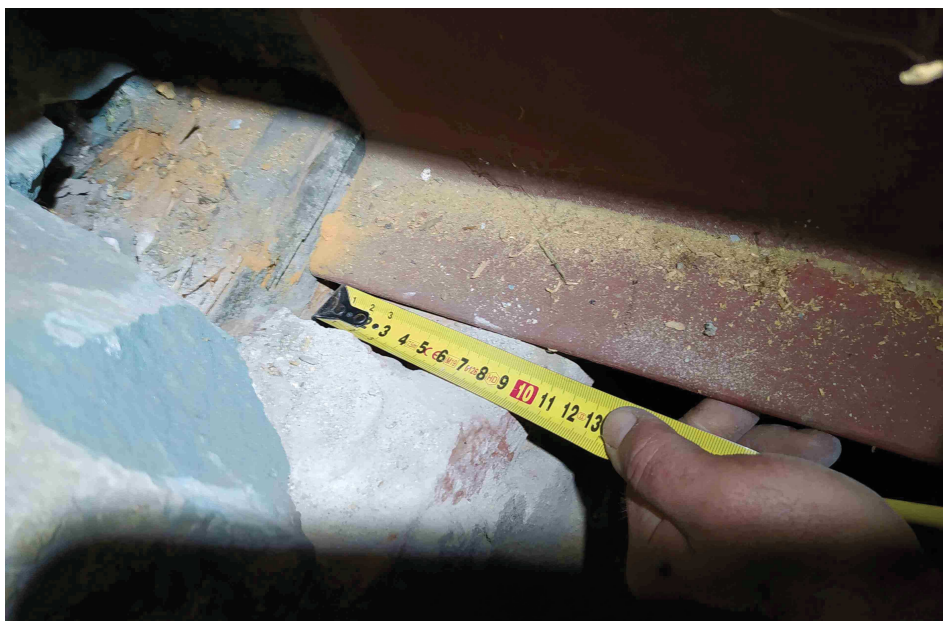
↩ Foto č. 23 :

- 6) Provedení ocelových příložek je sporné i z hlediska jejich provedení. **Uložení na zdivu** (místy jen kusové podložení odlamkem cihly) dosahuje **max. 10 cm** a to bez jakéhokoliv maltového lože (viz foto č. 23), přitom požadavky na minimální uložení např. ocelových překladů na zdivo je 150 mm až 200 (dle druhu zdiva).

Přitom uložení ocelových přílozek na zdivu (někdy však i jen na cihelné podložce) nepřesahuje 10 cm.

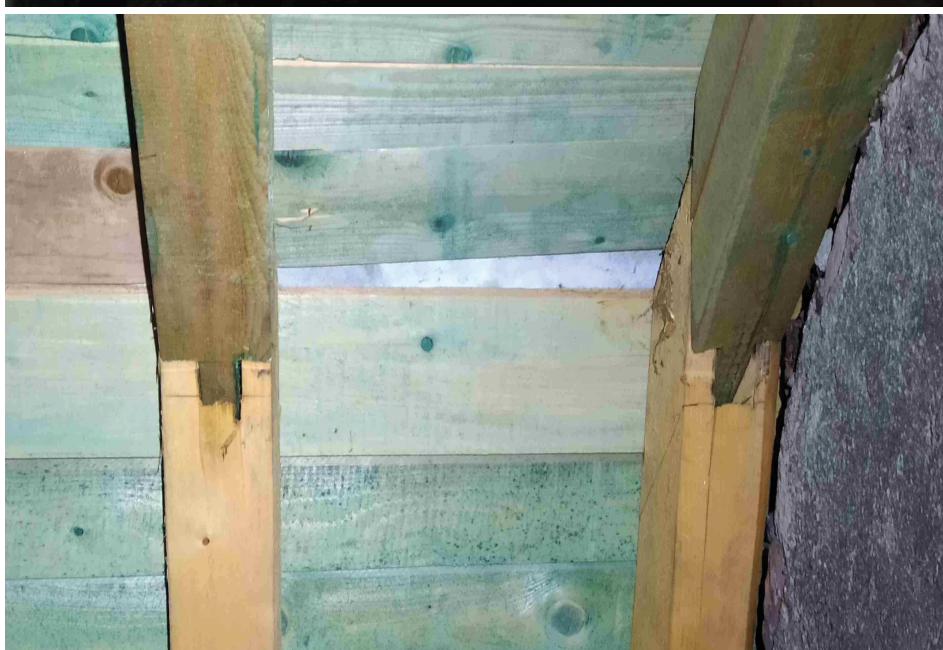
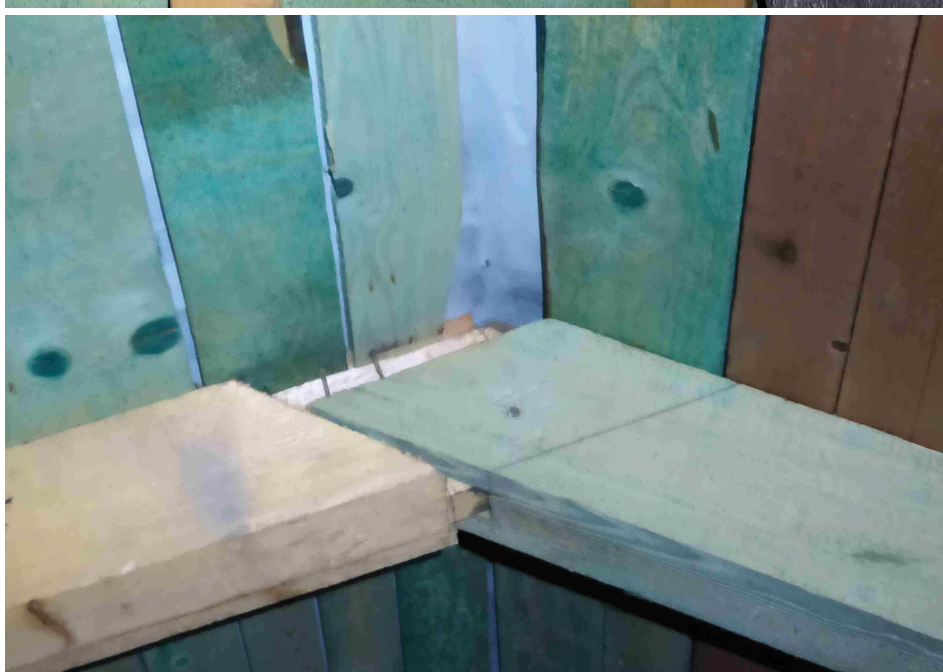
↩ ↗ Foto č. 24, 25 :

Řemeslně i staticky mizerné provedení styku vyměňovaných krokví na čep a rozpor.

Nesedí délky krokví, dlaby jsou příliš dlouhé, takže nedochází ke vzájemnému styku pod čepem. Veškeré zatížení ve spoji přenáší jen 2 hřebíky neznámé délky a tloušťky – velmi hrubá a neodborná práce.

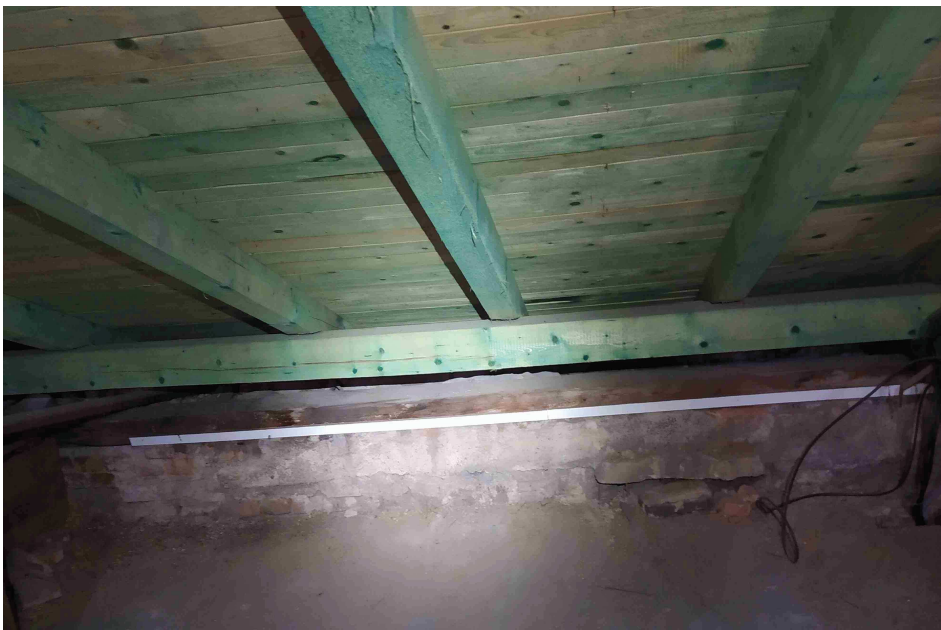
↩ Foto č. 26 :

- 9) V některých částech směrem do dvora nejsou **pozednice nijak podloženy na zdivu** a jsou namáhány na ohyb, neboť leží jen na vazných trámech (viz foto č. 26). Tom umožňuje větší průhyby krovu a následně i střechy v místech, kde se vlivem sněhových háků hromadí sníh.

Na dvorní straně jsou často pozednice namáhané na ohyb , neboť leží na vazných trámecích. Absence podložek, nebo zdiva způsobují zbytečné průhyby, které neprospívají krytině. Je zvláštní, že se jedná jen o některé části, když jinde leží pozednice na zdivu.

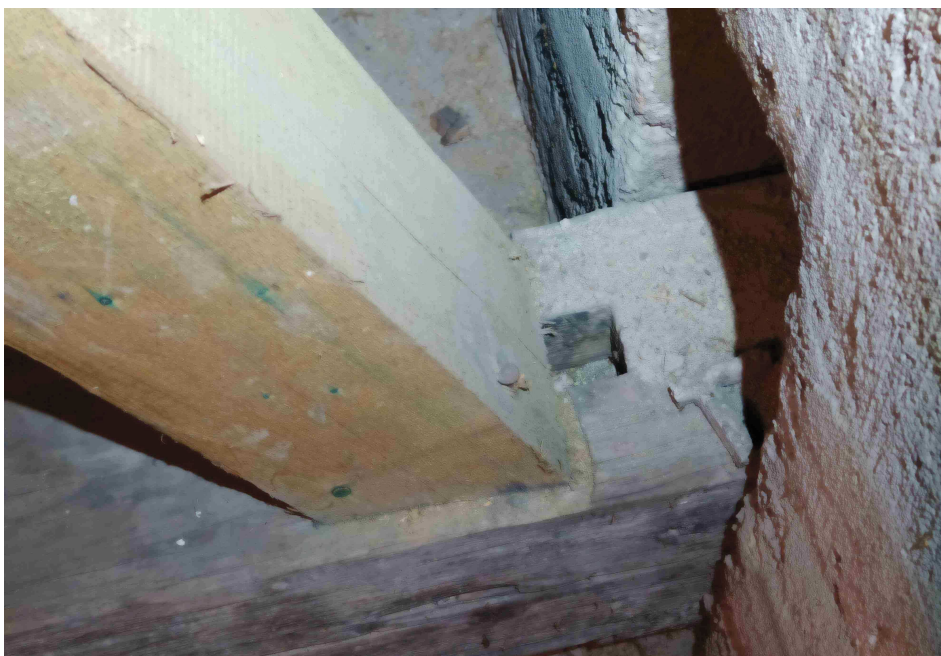
↩ Foto č. 27 :

Tragické řemeslné provedení výměny šikmé stojky v pozici A6, kdy sloupek postrádá (jako všechny měněné prvky) čep, je osazen na dlab a přenos šikmé normálové síly do vazného trámu řeší jen 2 hřebíky se sporným dodržením vzdálenosti od krajních vláken.

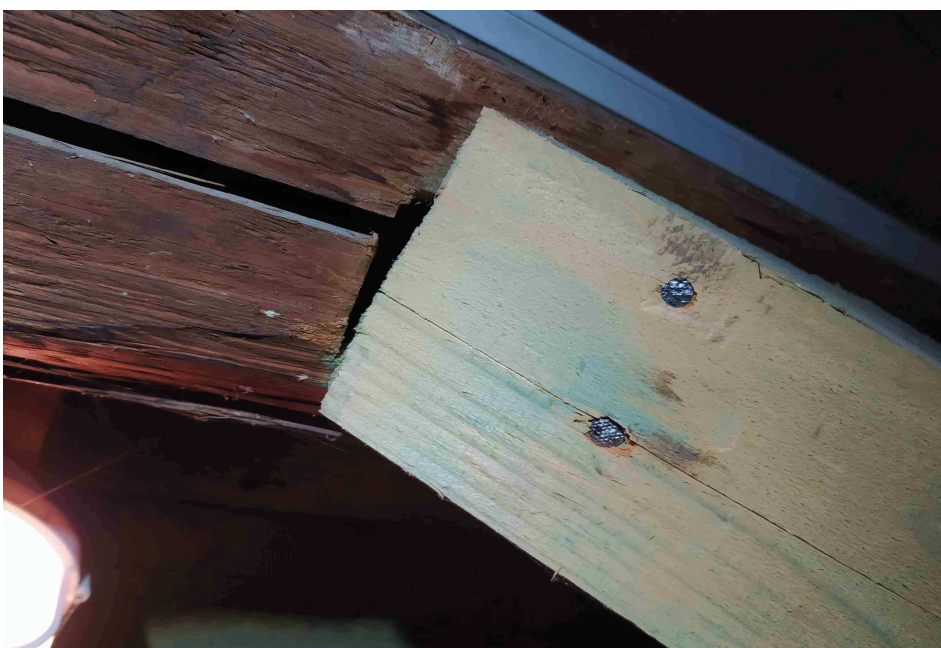
↩ Foto č. 28 :

Další příklad zoufalé výměny, tentokrát šikmého pásku. Detail styku s vaznicí - opět bez čepu, jen na tupo, přičemž nosný (podle pozice) bude jen 1 hřebík, ten druhý ústí do dlabu vaznice. U jediného „nosného“ hřebíku s vysokou pravděpodobností není dodržen požadavek ČSN na vzdálenost hřebíku od krajních vláken vaznice.

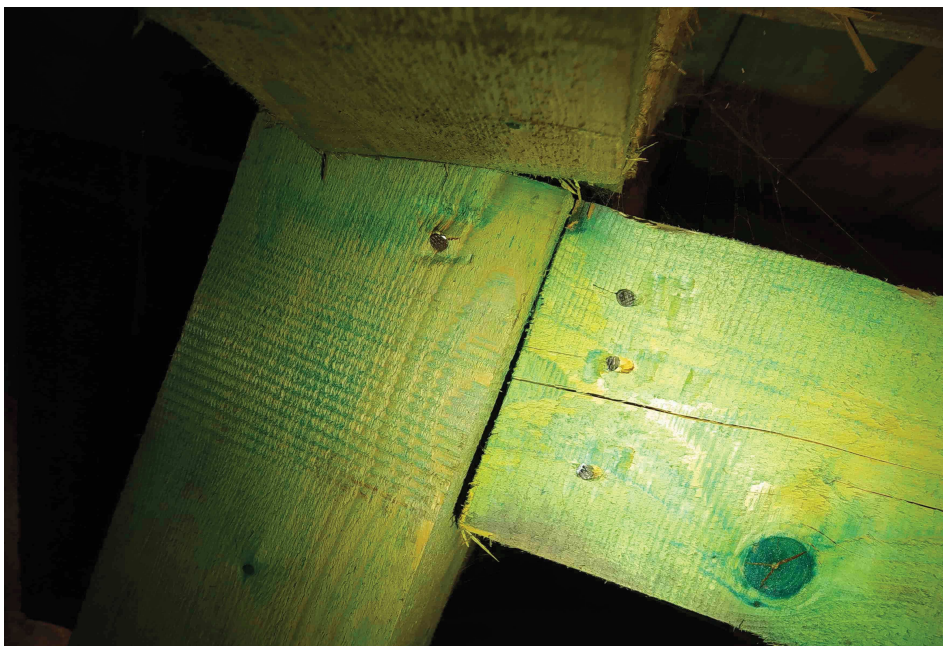
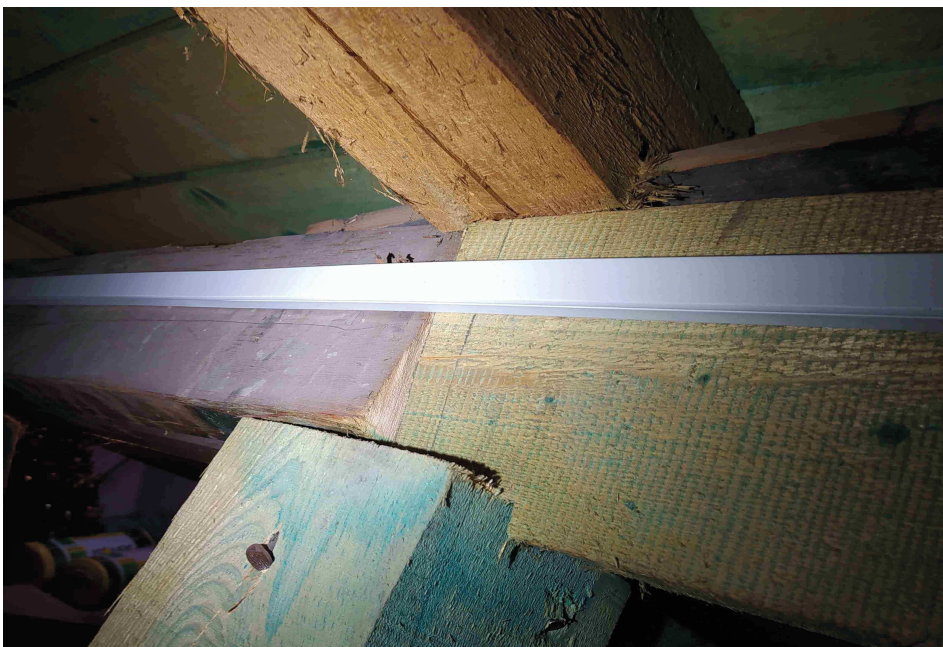
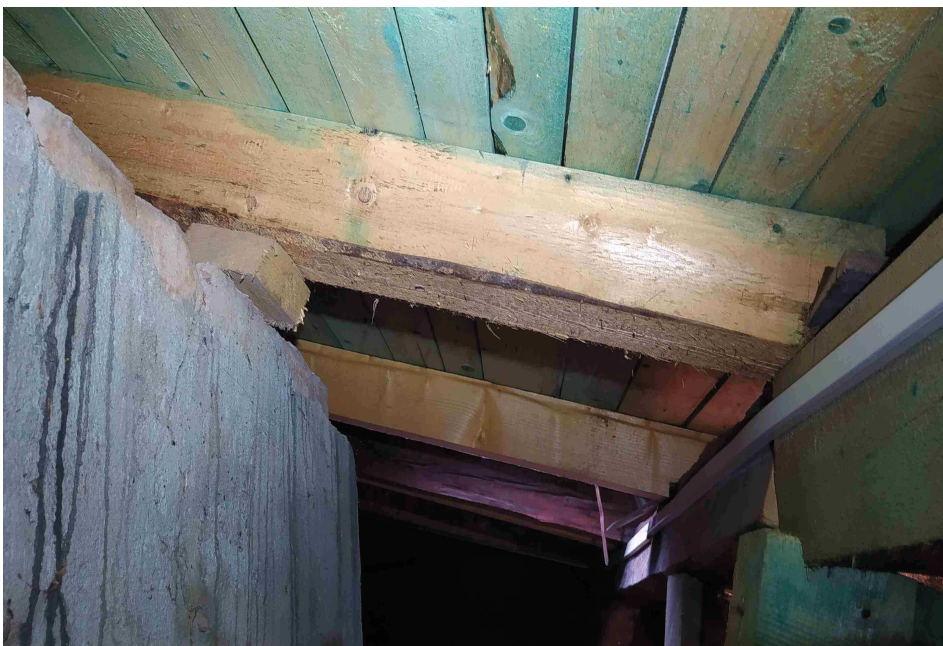
↩ ↗ **Foto č. 29,30, 31 :**

- 11) Tragické tesařské dovednosti pracovníků zhotovitele možno vidět dále na fotkách č. 29, 30 a 31, kde jsou nasnímány detaily styků měněné stojky, šikmé vzpěry a krokve: není dodržen ani směr natočení vaznice (nebo jde o důsledek nedostatečného přikotvení vaznice ke sloupkům a působení tlaku krokví?) - vaznice je na inkriminovaném slouku kotvena jen 1 hřebíkem!!!). Došlo tak ke změně v osedláních krokví na vaznici (ne plošné styky, ale jen v přímkách) a musela se doklínovat i krokev laťkou (ta, co je na torzu komínového tělesa podepřena odřezkem z fošny).

Další příklad nepřijatelných výměn (styk vaznic, šikmé stojky a šikmé v zvěry): Všechny spoje jen „na tupo“, není dodrženo natočení měněné vaznice, takže styčné plochy ve spoích se redukují na úsečku s excentricitou. Krokev ve velmi hrubém, nepřesném osedlání je podložena latkou a odřezkem fošny na zbytku odbouraného komínového tělesa. Špatným osazením měněné vaznice jsou poškozeny i všechny styky krokví s vaznicí!

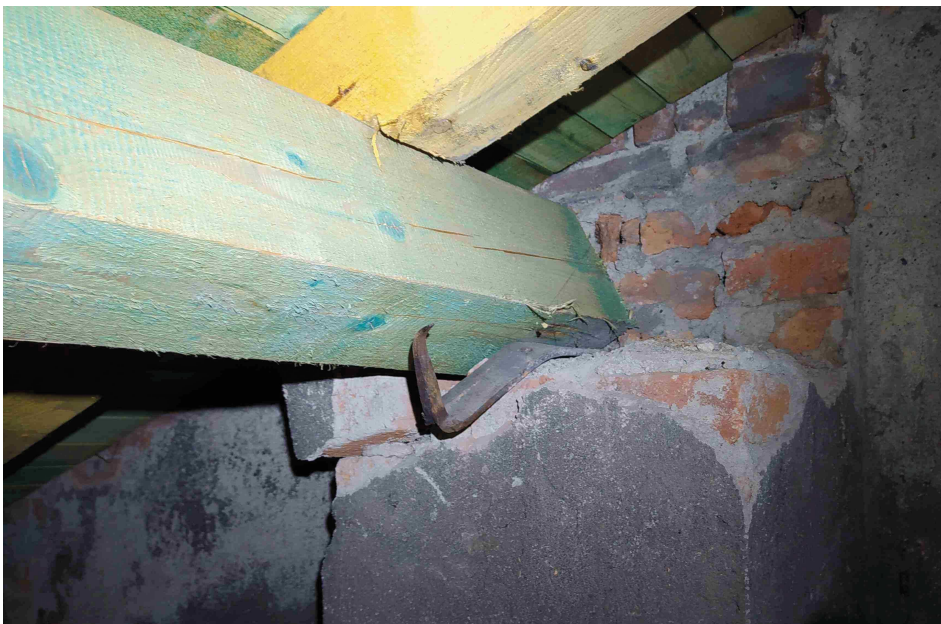
⇐ Foto č. 32 :

- 12) Verzi o tom, že vaznice (viz bod 10) neunesla své zatížení podporuje foto č. 32, kde je vidět **utržená část vnější části pilířku** ve štítové zdi (pozice A1). Zároveň si dodavatel oprav krovu nijak nehleděl zachování původního statického působení, neboť i zde je patrné **neobnovení původního kotvení štítu** ke krovu – viz ohnutý volný konec kramle, který měl být přibit k vaznici.

Výše uvedená vaznice není ani řádně uložena na nosný cihelný pilíř a není obnoveno původní kotvení štítové zdi ke krovu. Při hrubé práci došlo i k poškození horní části cihelného pilíře.

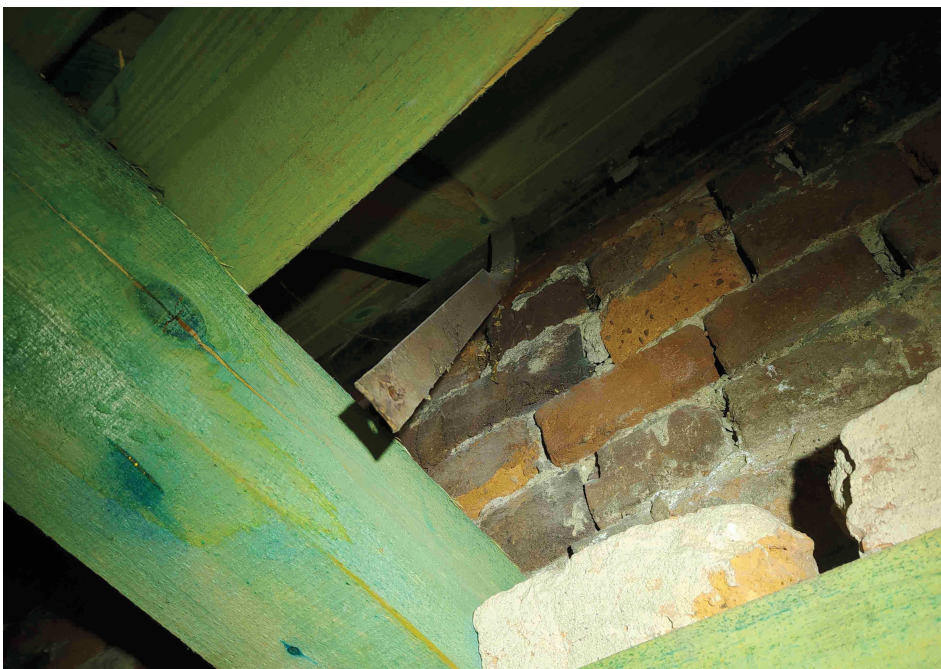
⇐ Foto č. 33 :

- 13) Další případy **ignorace původních táhel a kotvení** – viz foto č. 33 a 34, kde jsou vidět volná ocelová táhla, zabezpečující tuhost a stabilitu pozednice na atice směrem k náměstí (foto 33, pozice D 22) nebo volný ankr (kotvení zdiva k náměstí) k vaznému trámu prostřednictvím pozednicového sloupku (foto č. 34, pozice D 1). Zde nutno dále uvést, že i kdyby toto bylo provedeno řádně, i tak by došlo ke snížení tuhosti objektu, neboť pozednickový sloupek je na vazný trám opět osazen bez jakéhokoliv čepování a jen jednostranné 2 hřebíky neznámého průměru a délky bezesporu nemohou nahradit funkci čepu.

Další z příkladů neobnověného kotvení původního krovu (pozice D 22). V tomto případě horní vazničky, ležící na koruně zdiva k náměstí. Neobnovováním táhel a kotvení dochází ke snížení tuhosti konstrukce krovu jako celku i jednotlivých prvků.

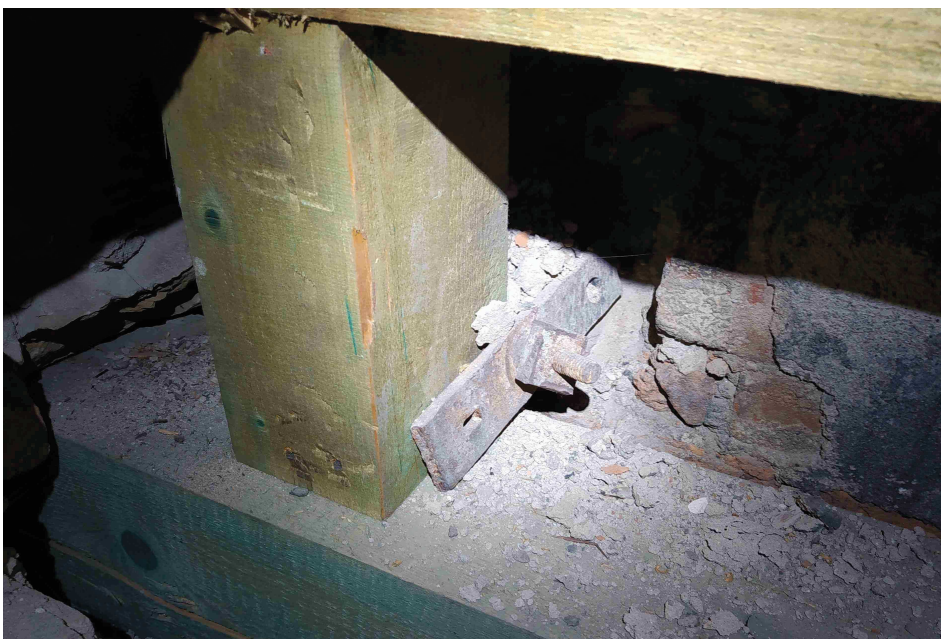
⇐ Foto č. 34 :

Další z příkladů neobnověného původního kotvení v pozici D1. V tomto případě se jedná o nepřikotvení ocelové kotvy (ankry) zazděného ve zdi směrem k náměstí, která zaručovala nemalé ztužení této zdi v příčném směru. Objekt totiž totiž postrádá ŽB věnce a objekty se běžně ztužovaly takovými kotvami ke stropům, či krovům.
