Stavebně-technický průzkum části střechy, krovu a stropu nad 3.NP,
rámcový návrh sanace

Radnice ve Frenštátě pod Radhoštěm **(objekt A)**

CONSTRUCTUS s.r.o.

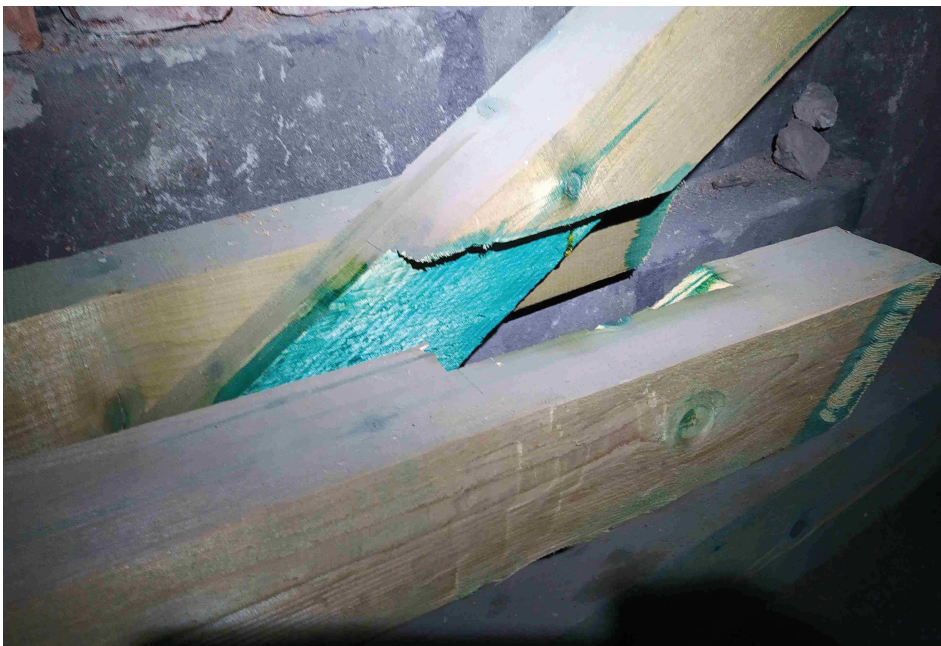
⇐ **Foto č. 35 :**

Vyměněné kleštiny v pozici D1 nebyly nikdy fixovány svorníkem!

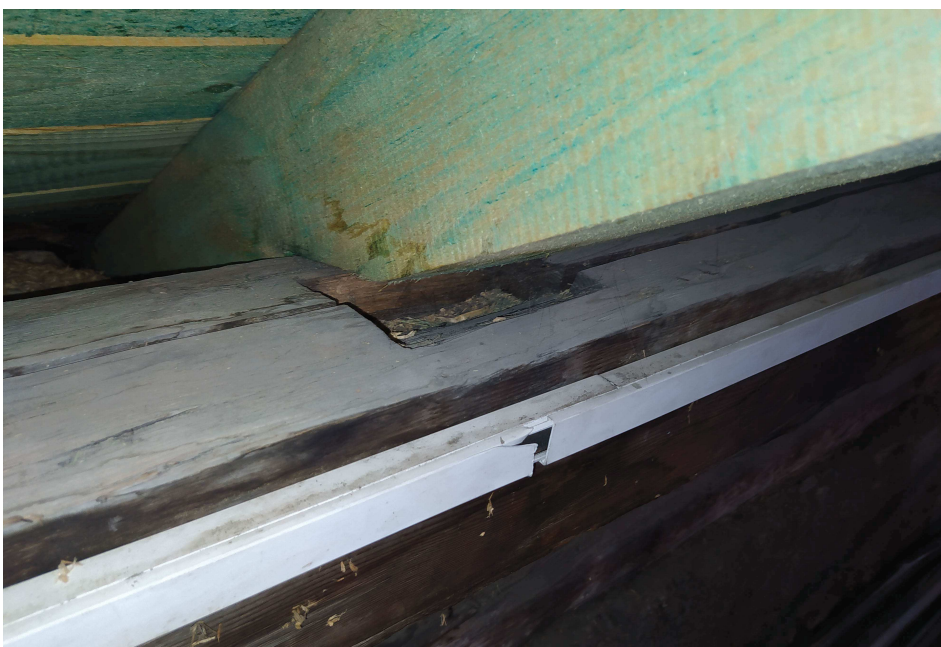
⇐ **Foto č. 36 :**

- 15) Specifickou kapitolou je **osedlání krokví** na pozednici. To bylo v původním krovu provedeno na osedlání se zádrapem. Měněné krokve jsou jen osedlány. Vlivem dlabu v pozednici je však toto osedlání dosti krátké. K tomu je toho je v tomto úzkého prostoru vnějšího kraje pozednice navíc přibit tlustý hřebík (krovák) – viz foto č. 36. Toto provedení jistě neodpovídá požadavkům ČSN na odstupové vzdálenosti od krajních vláken pozednice vedle dlabu. Zároveň je tato část pozednice značně namáhána, což spolu s podélnou výsušnou (nebo už mechanickou?) prasklinou znamená riziko přetížení a odlomení části pozednice (viz foto č. 36).

Výměny krokví nerespektovaly původní konstrukční provedení (osedlání z čepem). Krokev tak leží jen nedostatečných cca 2,5 cm, kde je (předpokládáme) ještě zabit min 1 krokový hřebík. Není tak dodrženo: hloubka osedlání, vzdálenost hřebíku od krajních vláken pozednice. Důsledkem je přetížení oslabené pozednice v místě za dlabem, což je umocněno (nebo způsobeno?) podélnou prasklinou v pozednici.

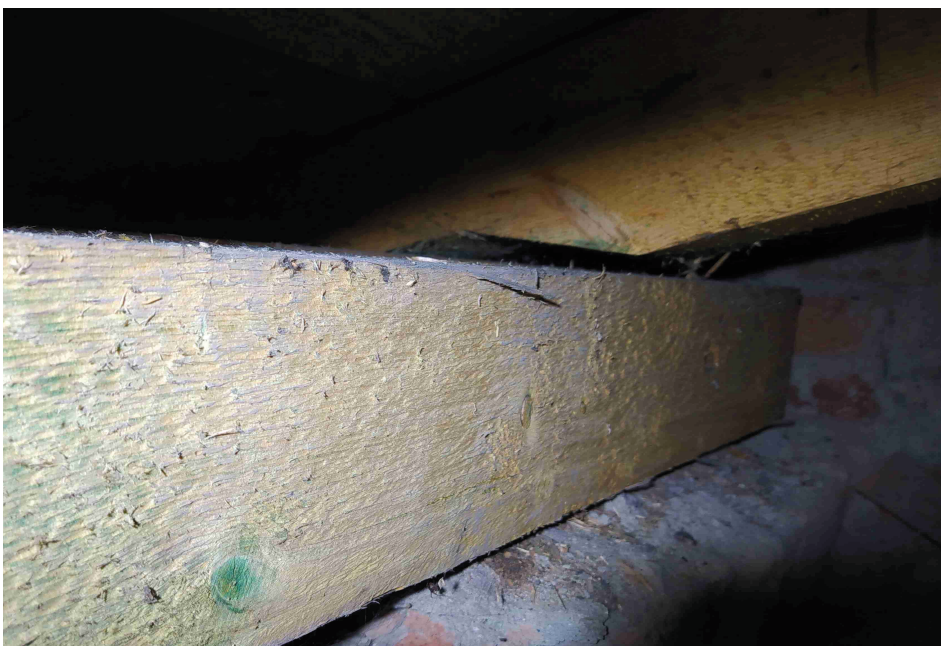
⇐ **Foto č. 37 :**

Přesnost nebyla rozhodně silnou stránkou tesařů – nemalá část krokví v místě osedlání na pozednici levituje nad pozednicí.

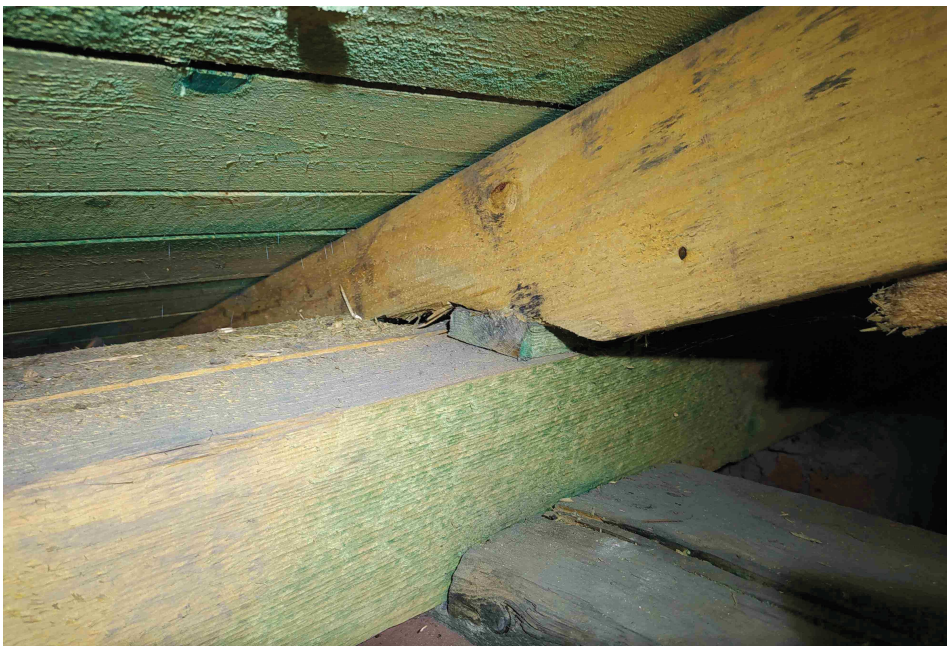
⇐ Foto č. 38 :

Místy byly levitace aspoň z části vyklínovány.

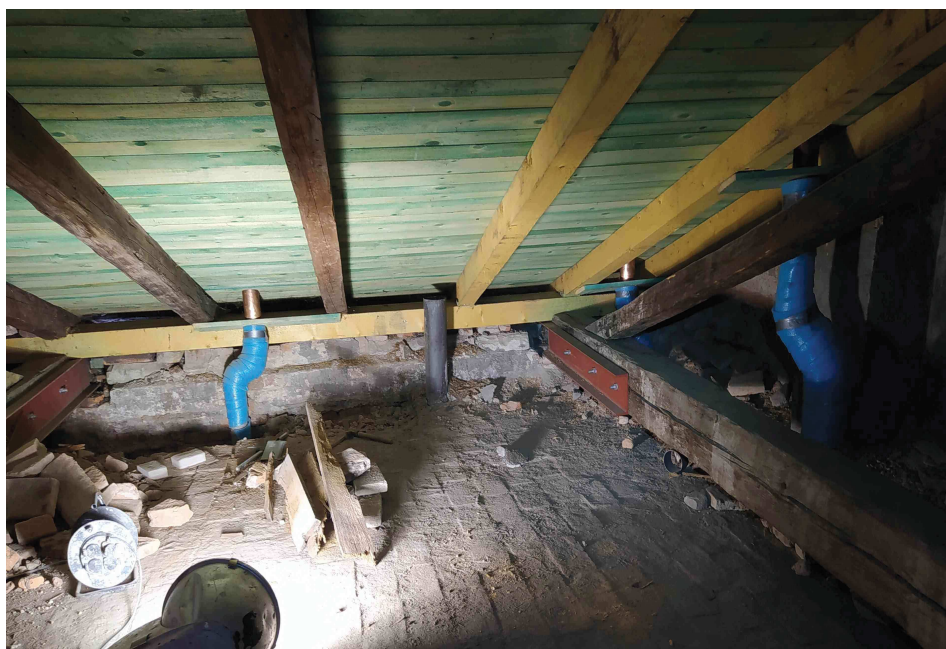
⇐ Foto č. 39 :

- 17) Pro dlouhodobou spolehlivost dřevěných konstrukcí je nezbytné také udržovat nízkou vzdušnou vlhkost prostředí. To spolu s chybějícím odvětráním podstřešního prostoru mohou narušovat vavedená odvětrání z WC (viz foto č. 39) nebo neuzavřené komíny které mohou půdu zásobovat teplým a vlhkým vzduchem.

Pro dobrou životnost dřevěných konstrukcí je nezbytná nízká vlhkost prostředí. Zřejmě odvětrání z WC bez vyvedení nad střechu (A 3/4), způsobuje v chladných obdobích značné zvýšení vzdušné vlhkosti vlivem kondenzace vodních par z teplého (vytápěného) WC.

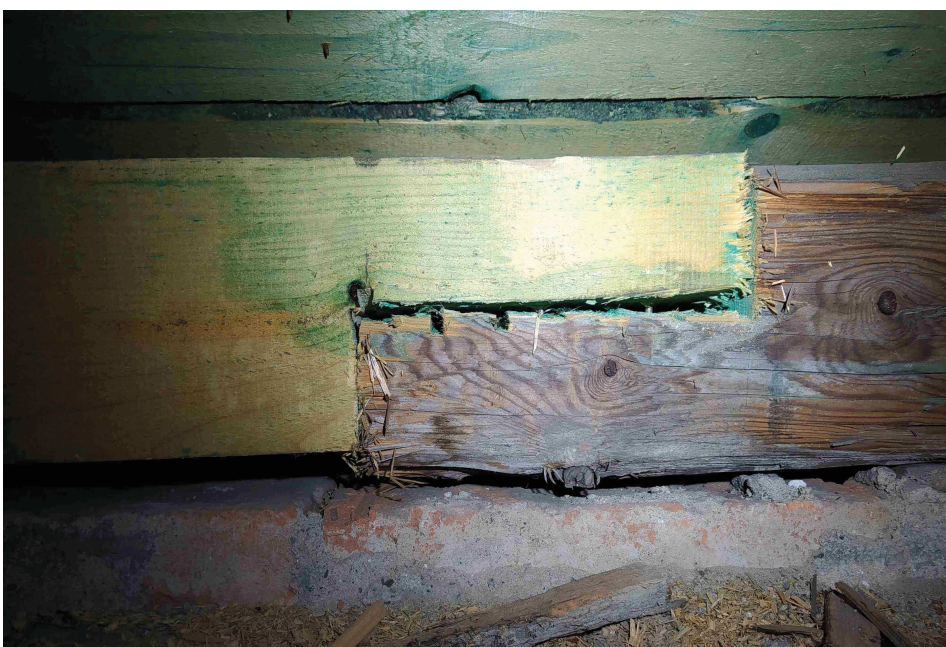
⇐ Foto č. 40 :

„Pláteček pozednic v pozici B 3/4 délky jen 20 cm jištěný 6 hřebíky neznámé délky a průměru. Máme pochybnosti o únosnosti tohoto spoje. Vlivem akcí od krokví došlo k mírnému torznímu pootočení měněné pozednice.

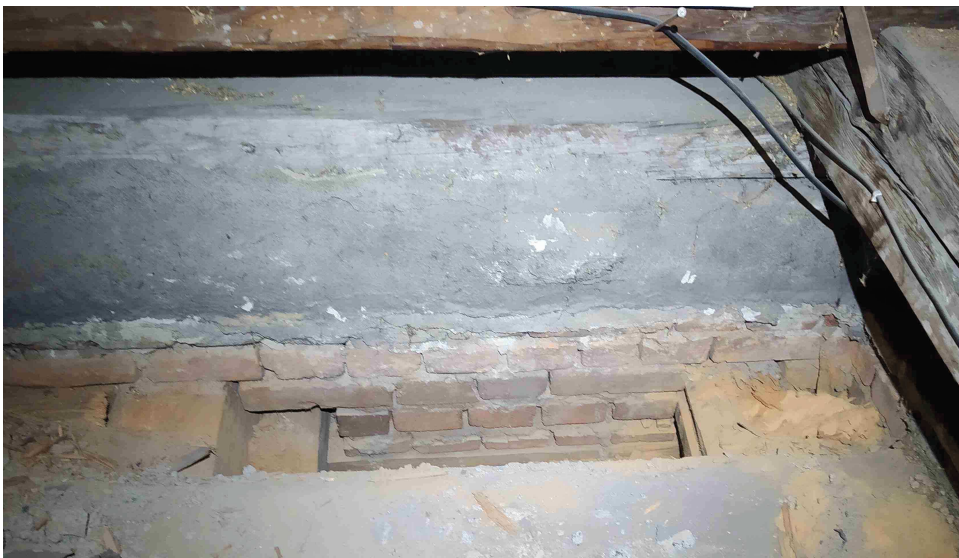
↩ Foto 41:

Sonda S2: Zde byl objeven tzv. „pražský“ strop (stropnice + rákosník). Krajní u zdiva – destrukce rákosníku dosahuje cca 50%, podlahového trámu cca 30-40%.

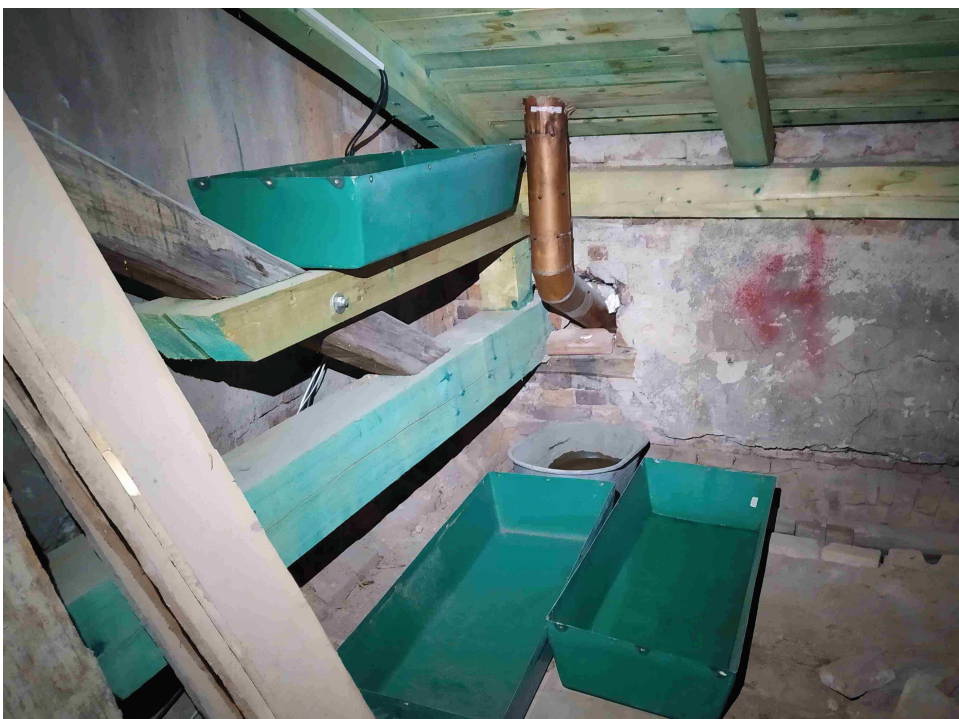
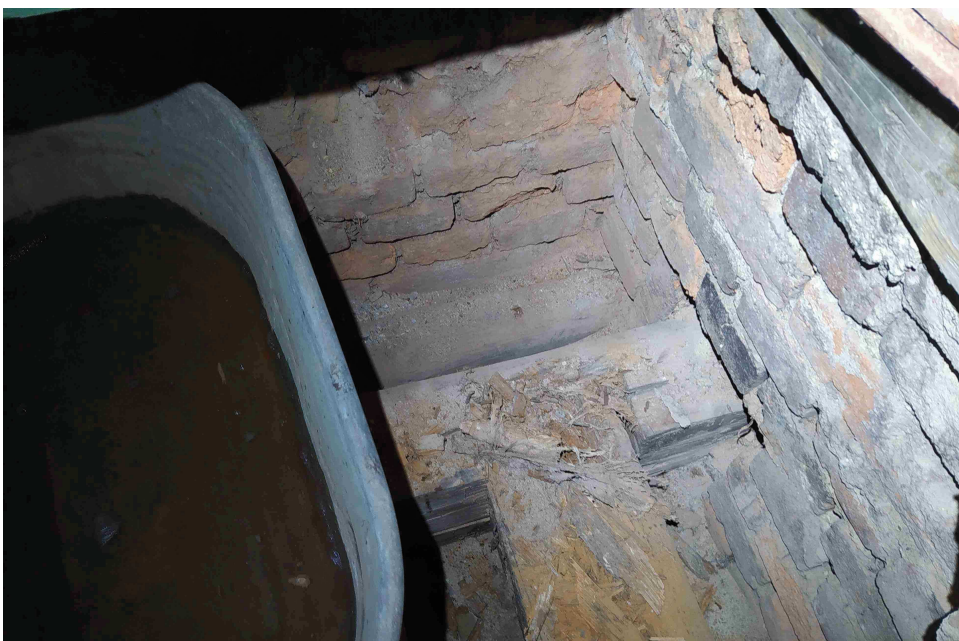
↩ ↗ Foto 42, 43:

Sonda S4: Už před odkrytím sondy je patrné, že zde někdo už delší dobu bojuje se zátoky, jak svědčí podložené vaničky.

Po odkrytí: Intenzivní hniloba stropního trámu i výměny (jako v loni řešená na opačné straně věže). Destrukce dřevní hmoty přesahuje zajisté 30% původního profilu. Ve dřevě i na povrchu zdiva jsou vyvinuté rhizomorfy dřevomorky domácí (*Serpula lacrymans*).

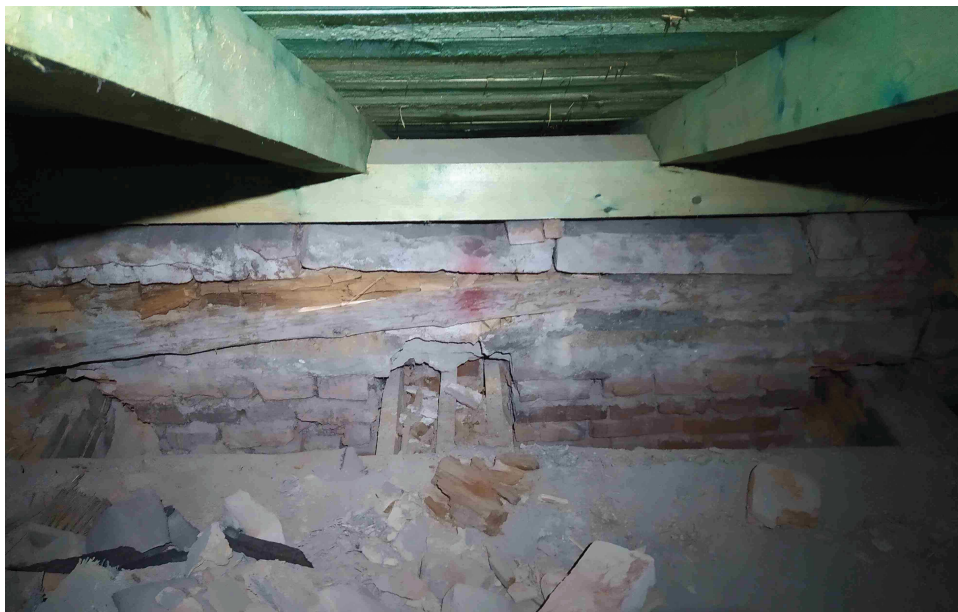
↩ Foto 44 :

Sonda S5: Pohled na jedno z nejnapadenějších a silně destruovaných zhlaví – vb zásadě 100% destrukce dřevní hmoty stropnice, pevnost už drží jen boční příložky.

Každé zhlaví stropních trámů v této sondě je napaden o a v různé míře destruováno!

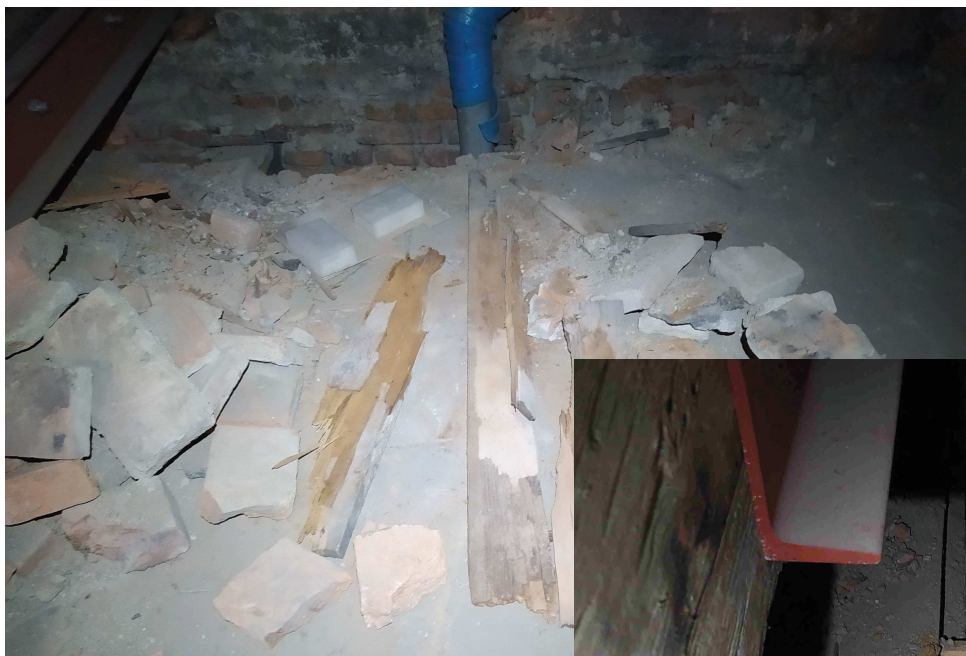
↩ Foto 45 :

Sonda S7: nedošlo k obsekání zdiva kolem zhlaví, přesto napadený a destruovaný záklop signalizuje havarijný stav záklopu, 3. stropnice od úžlabí napadena shora.

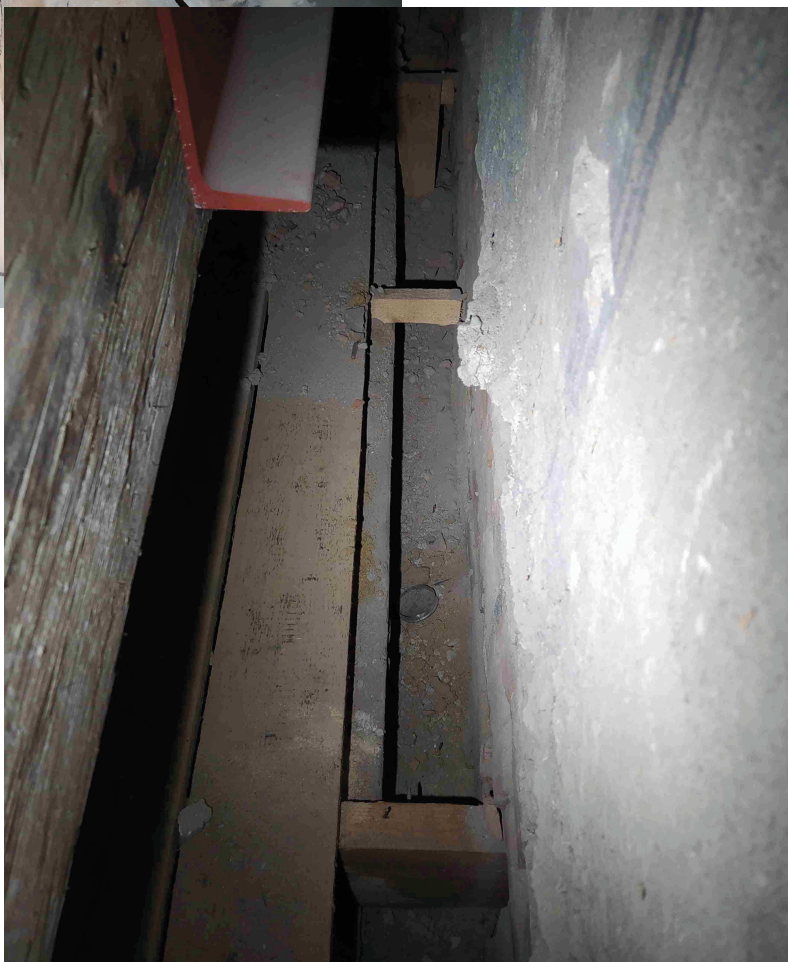
Foto č. 46 ⇨ :

Pohled na sondu S8 : Původní trámový strop byl v minulosti již vyměněn za kombinaci válcovaných I-nosníků a fošen. Přístupové možnosti byly velmi komplikované (úzký prostor mezi zdí a vazným trámem), v rámci svých možností jsme však nezaregistrovali známky napadení biotickými škůdci.
