Zpráva o rizicích
Město Frenštát pod Radhoštěm
nám. Míru 1, 744 01 Frenštát pod Radhoštěm
Místo pojištění:
nám. Míru 1, 744 01 Frenštát pod Radhoštěm

Předkládá:
RENOMIA, a. s.
Zpracoval:
Jan Onderka

Květen 2017

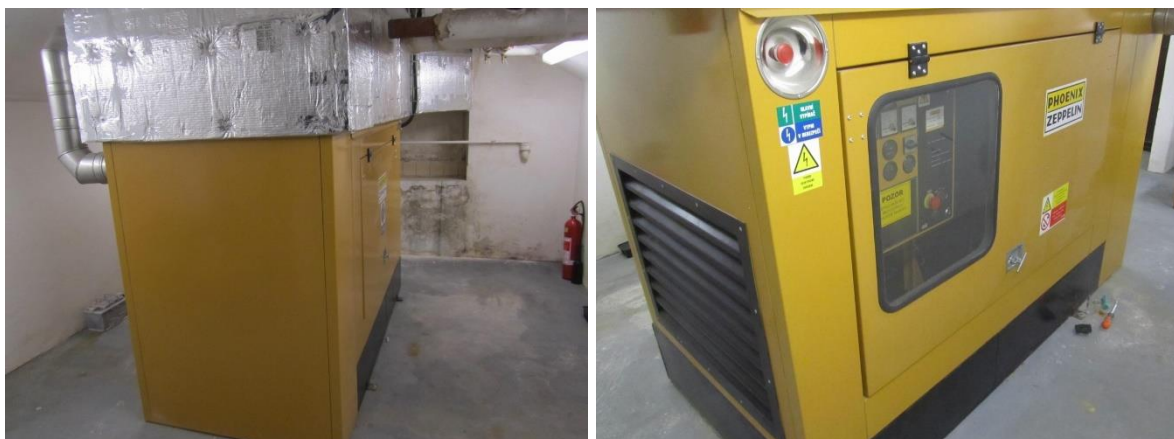
Obrázek 2: Diesel agregát

Zdroj	Veřejná elektrická síť
Parametry	Jeden přívod do hlavního rozvaděče s následným rozvedením po budově do podružných rozvaděčů na jednotlivých patrech budovy.
Využití	Provoz celé budovy a zajištění provozu nájemníků.
Zálohování	Diesel agregát a záložní zdroj UPC.
Ochrany	Instalovány ochrany v rámci veřejné sítě.

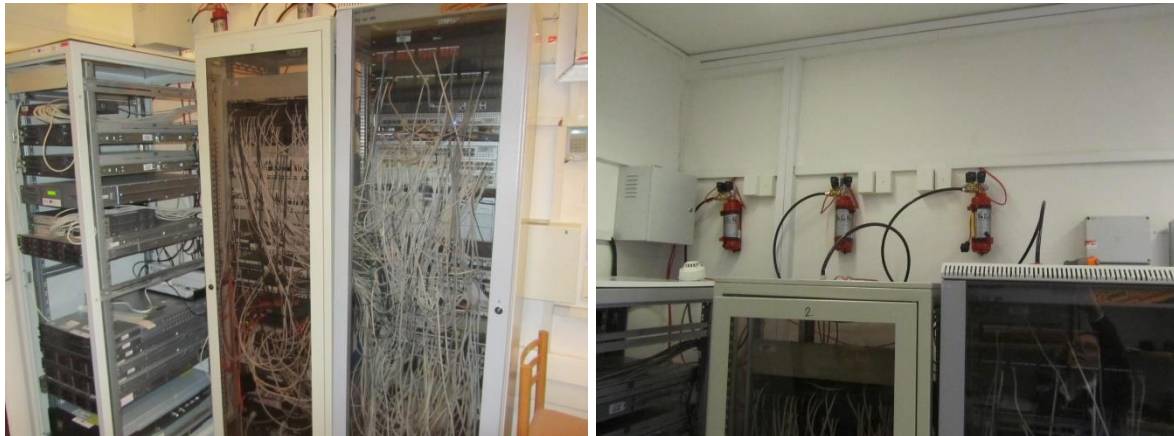
Obrázek 4: Serverovna a hasící systém

Význam	Záloha veškerých dat z provozu městského úřadu
Zálohování dat	Není instalován žádný IS s přímým vlivem na chod radnice. Magistrát využívá klasickou kancelářskou IS. Veškerá data jsou shromažďována ve serverovně, která je umístěna v 3 NP nové radnice.
Zabezpečení	Lokální SHZ + kouřové čidlo

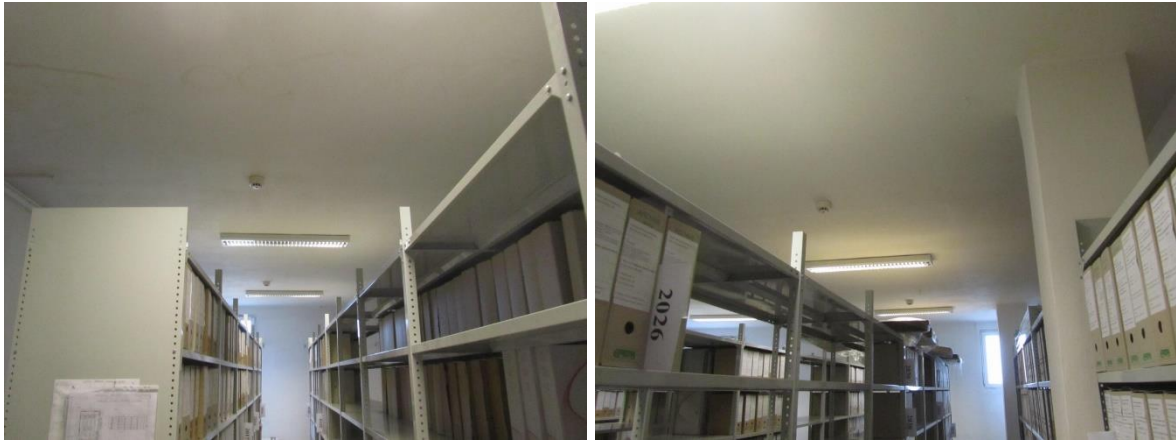
Obrázek 5: Prostor spisovny

V celé budově jsou využívány malé příruční sklady v rámci jednotlivých oddělení. V 2 NP nové radnice je spisovna, ve které jsou ukládány data v papírové podobě.

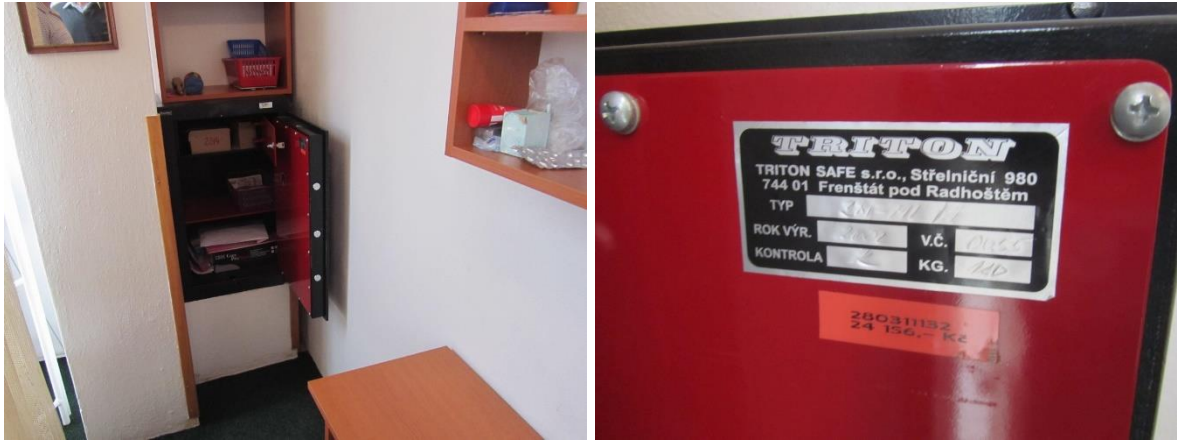
Obrázek 6: Používaný trezor

Místo uložení	3NP budovy v místnosti pokladna
	Kvalita trezoru	Nezjištěné konstrukce TRITON 3N-ML/T, která je ukotvena do nosné konstrukce budovy. Dvířka jsou uzamčena na klíč a také na kódový zámek
	Zabezpečení prostoru	Interiérové dveře + magnetický kontakt. V místnosti je nainstalováno panikové tlačítko (tísňový spínač). Okna nejsou nijak zabezpečena.
Převaha cenností/hotovosti	Způsob přepravy	-----
	Četnost	-----
	Zabezpečení v průběhu přepravy	Dle sdělení jsou vždy přepravovány menší finanční částky

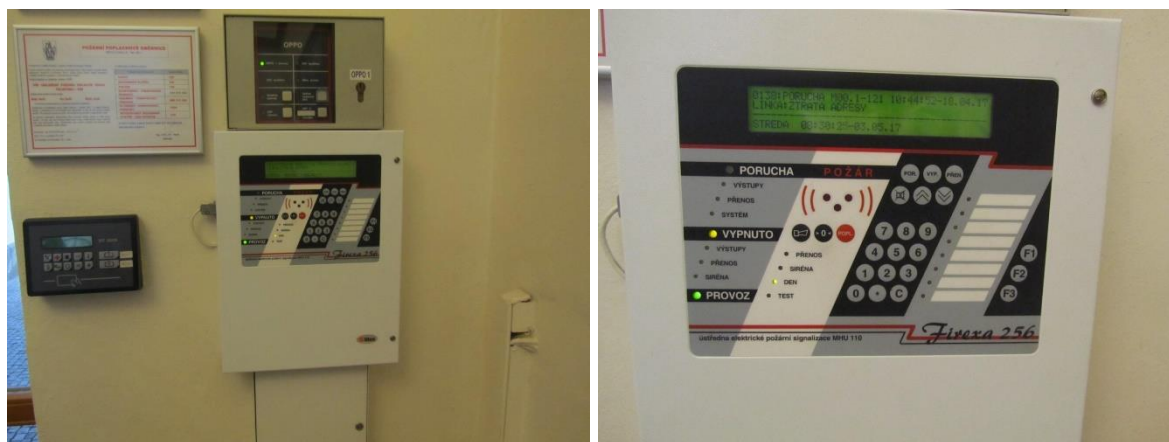
Obrázek 8: Ústředna EPS

Typ	LITES MHU110	Revize	16. 11. 2016 RT Bohumír Žáček
Signalizace	Akustická	Umístění ústředny	Recepce (informační centrum)
Pokrytí	Celá budova		
Napojené systémy	Na EPS jsou napojeny dveřní zámky, které se v případě požárního poplachu odemknou

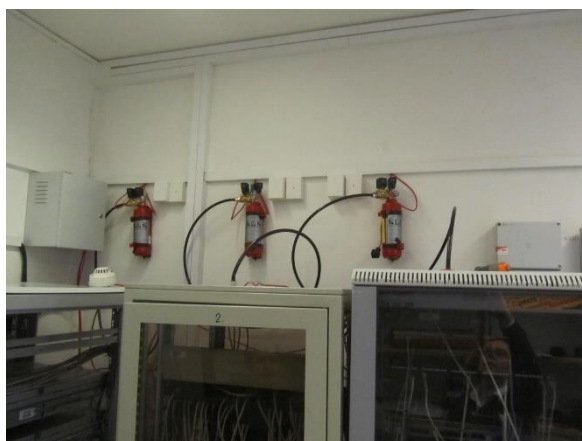
Obrázek 10: Instalovaný systém SHZ v serverovně

Typ	Lokální PHP s rozvedením do RECKu.	Revize	3/2017 PHP SERVIS
Pokrytí	Serverovna v 3 NP nové radnice	Dodavatel	-----
Popis	Tento hasební systém je nainstalován v jednotlivých recích serverovny. Systém je napojen na tlakové láhve hasicích přístrojů. Jejich obsahem je inertní hasivo.
