Běžná prohlídka mostu

121

most přes Murasův potok

Datum prohlídky : 21.10.2018

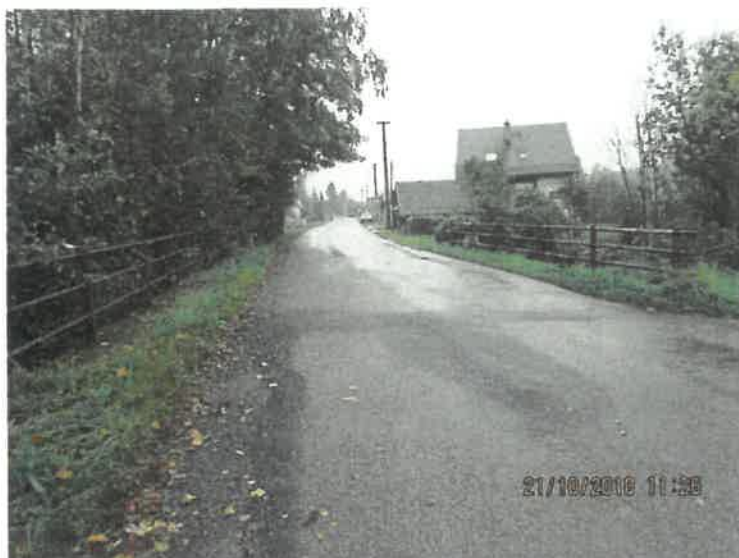
Pohled na most

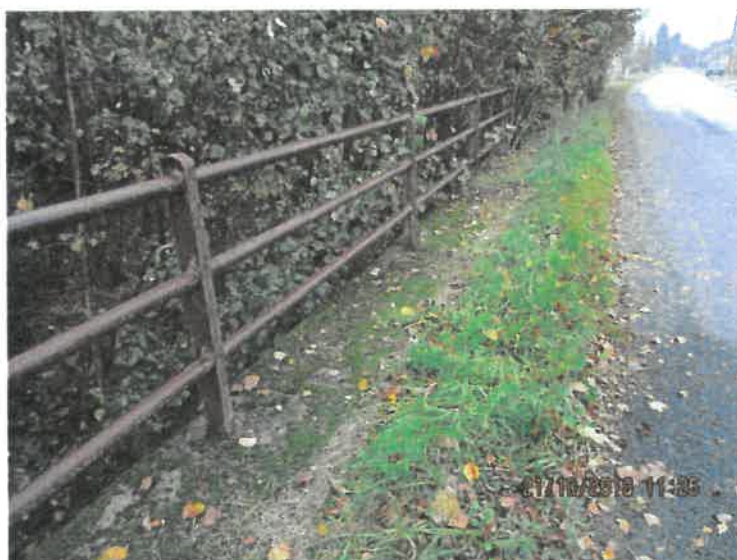
Vozovka a chodník : - na krajích i nad římsami nánosy nečistot a vegetace
- chodník na mostě není

Vegetace na kraji vozovky .

- most očistit od vegetace
- očistit a zasanovat římsy
- obnovit dlažbu pod mostem
- obnovit ochrannou dlažbu u opěr
- očistit a natřít zábradlí

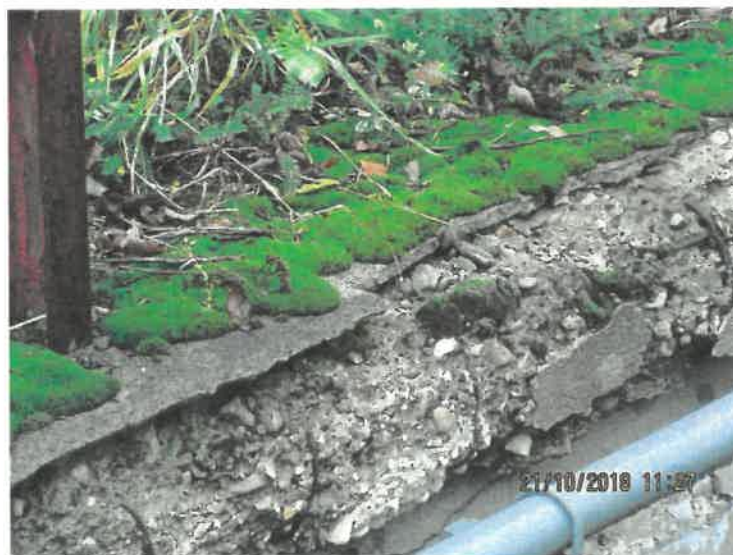
Římsy : - římsa na výtoku porostlá vegetací s rozpadajícím se betonem
- beton římsy na vtoku se drolí a je obnažena armovací výztuž

Odpadlý beton z římse.
Drolící se římse.

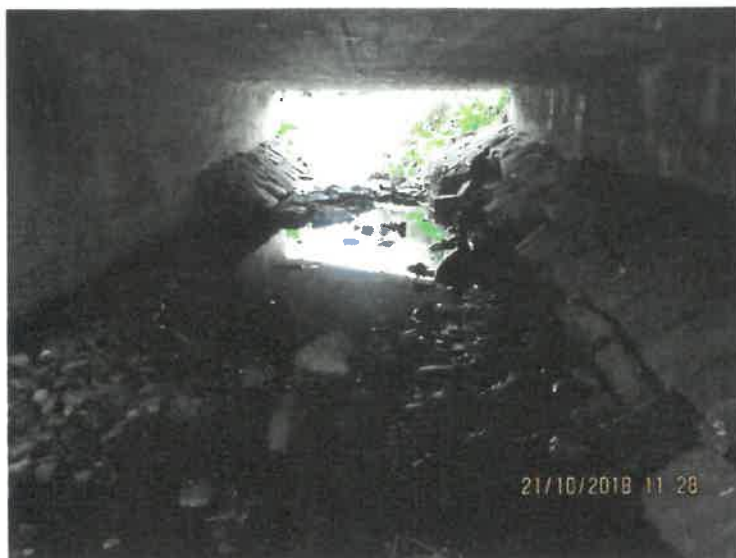
Území pod mostem : - vymletá dlažba ze dna – vymílá se kaverna u druhé opěry
- rozplavená dlažba u první opěry

Rozplavená celá dlažba pod mostem.

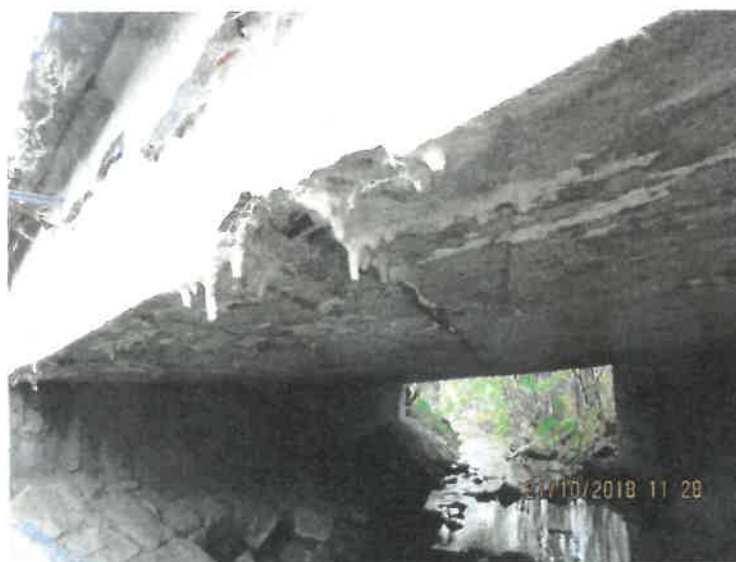
Hydroizolace : - vadná, krápníky na podhledu

Krápníky na podhledu desky.

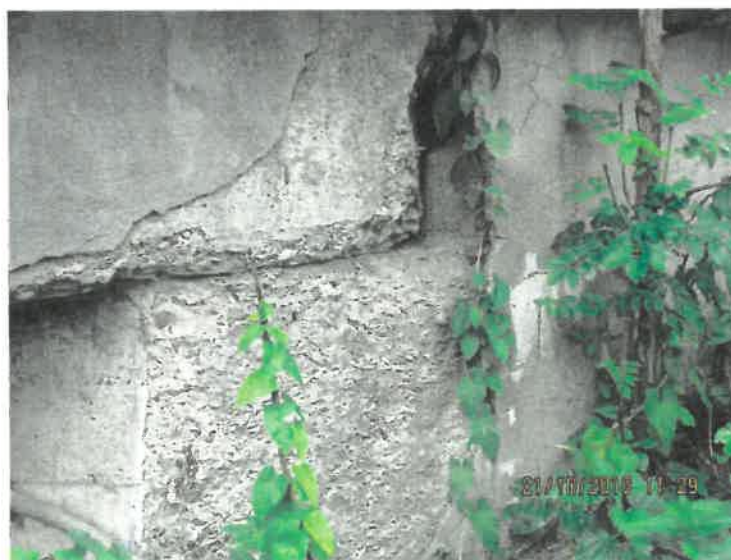
Opěry,pilíře a křídel : - potečené opěry z úložných prahů
- popraskané omítky s výluhy od vody
- rozpadají se omítky křídel, rozpadají se úložné prahy

Potečené opěry z úložných prahů. Drolí se rohy úl.prahů.
