Identifikační údaje stavby

Stavba - objekt : BD

Adresa místa stavby : Markova 222, Frenštát pod Radhoštěm

Vyhodnocení zkoušek podle ETAG 006, Příl. D

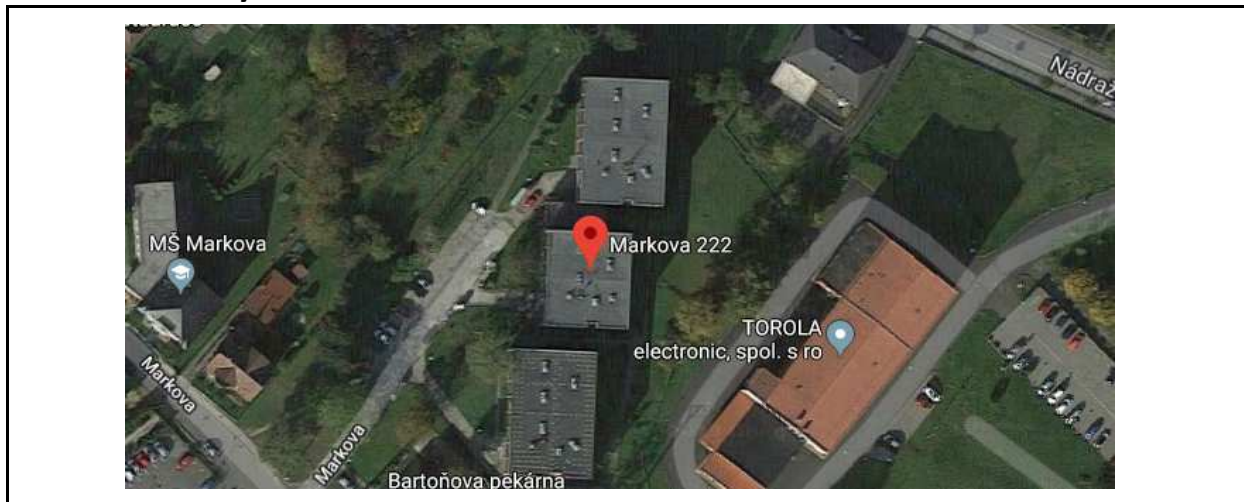
Schéma střechy

Skladba střechy : nová tepelná izolace zatím neuvedena
stávající asfaltové pásy cca 20 mm
stávající tepelná izolace cca 100 mm
nesudržná deska na bázi heraklitu (nutno případně potvrdit sondou)
násyp ve spádu, betonová stropní konstrukce

Poznámka : PODKLAD NENÍ VHODNÝ PRO MECHANICKÉ KOTVENÍ

Podklad není vhodný pro mechanické kotvení z důvodu nevhodné skladby střechy. Přes syké souvrství násypu nelze kotvit. Problémem je zasypávání případných vyrtaných děr pro kotevní šroub do betonu (stropní konstrukce)

Popis : Byla zjištěna skladba střechy a vyhodnocena jako nevhodná pro mechanické kotvení.
