# Analýza

STRAVOVACÍHO PROVOZU

# SOUHRNNÝ REPORT

**Město Frenštát pod Radhoštěm**  
**Ing. Luboš Drachovský**, investiční referent  
pevná linka: 556 833 182  
mobilní: 606 774 247  
email: [lubos.drachovsky@mufrenstat.cz](mailto:lubos.drachovsky@mufrenstat.cz)  
kancelář č.25  
nám. Míru 1  
744 01 Frenštát pod Radhoštěm

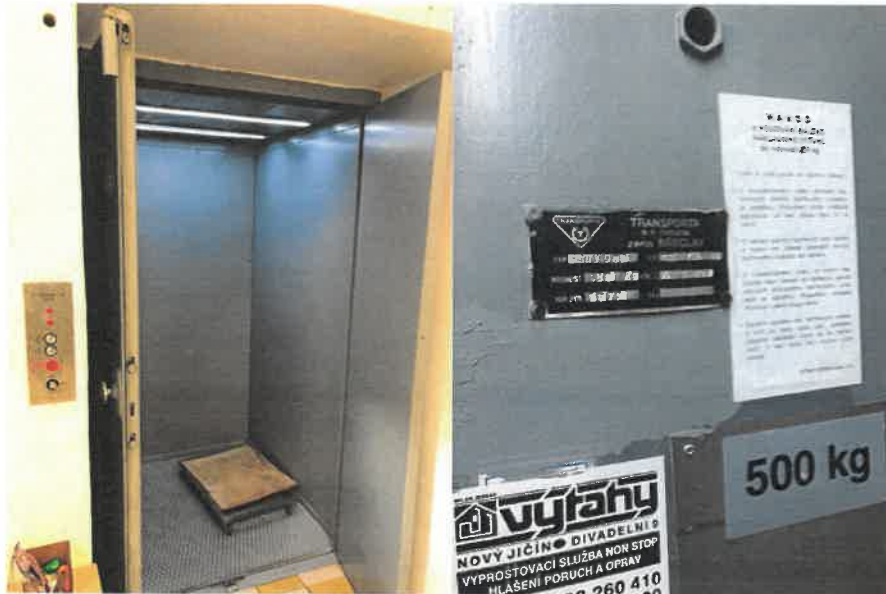
Obrázek č. 1-2 – nákladní výtah

Stravovací provoz je dvoupodlažní, přičemž v suterénu 1. NP je umístěno skladové zázemí a v 2.NP kuchyně s příručním skladem a výdejnou. To přináší zvýšené nároky na vertikální spojení (schodiště, výtahy). Právě proto bychom doporučovali zaměřit se na stávající letitý výtah (rok výroby:1977), jeho rekonstrukci, případně rozšíření.

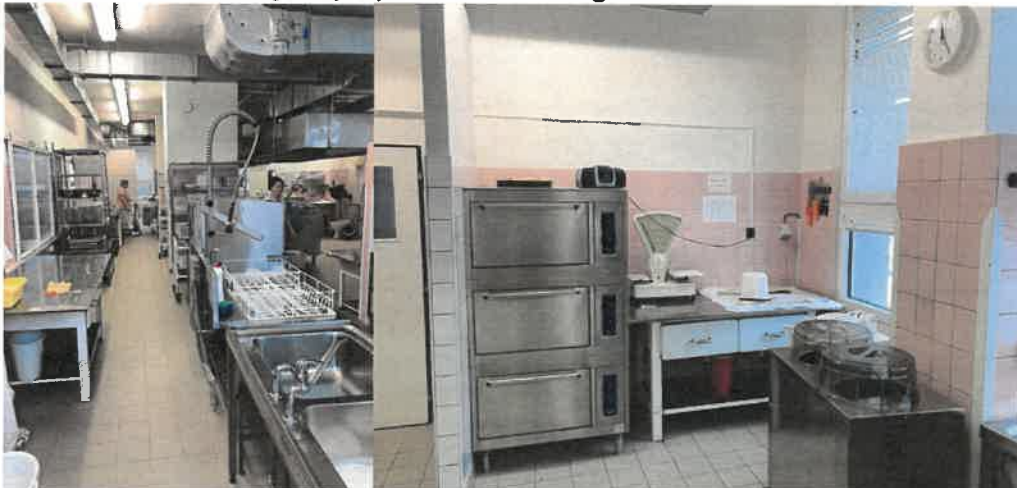
**Vzduchotechnický systém**, tento byl instalován před více jak 15ti lety a obsluha s ním není spokojena. V létě se provoz přehřívá a v zimě nefunguje ohřev teplého vzduchu, tudíž se přívod vzduchu či celá VZT ani nezapíná = nepoužívá, to samo o sobě je velký problém. Navíc je porušeno Vládní nařízení č.361/2007 (§41,42,43). Je to z toho důvodu že nad všemi zdroji tepla a škodlivin nejsou umístěny zákryty (digestoře), které by odsály všechny škodliviny vznikající při tepelném zpracování pokrmů (3trouba, ohřevné vozíky, myčky,...).

Obrázek č. 3-4 ukazuje myčky a troubu bez digestoří.

Provedení digestoří a jejich čistitelnost, hygiena a tukové filtry jsou velmi diskutabilní a při rekonstrukci kuchyně bychom doporučovali vzduchotechniku řešit jako celek včetně

digestoří. Do úvahy, v případě úsporné varianty, připadá přemístění digestoří v rámci nového půdorysného uspořádání...

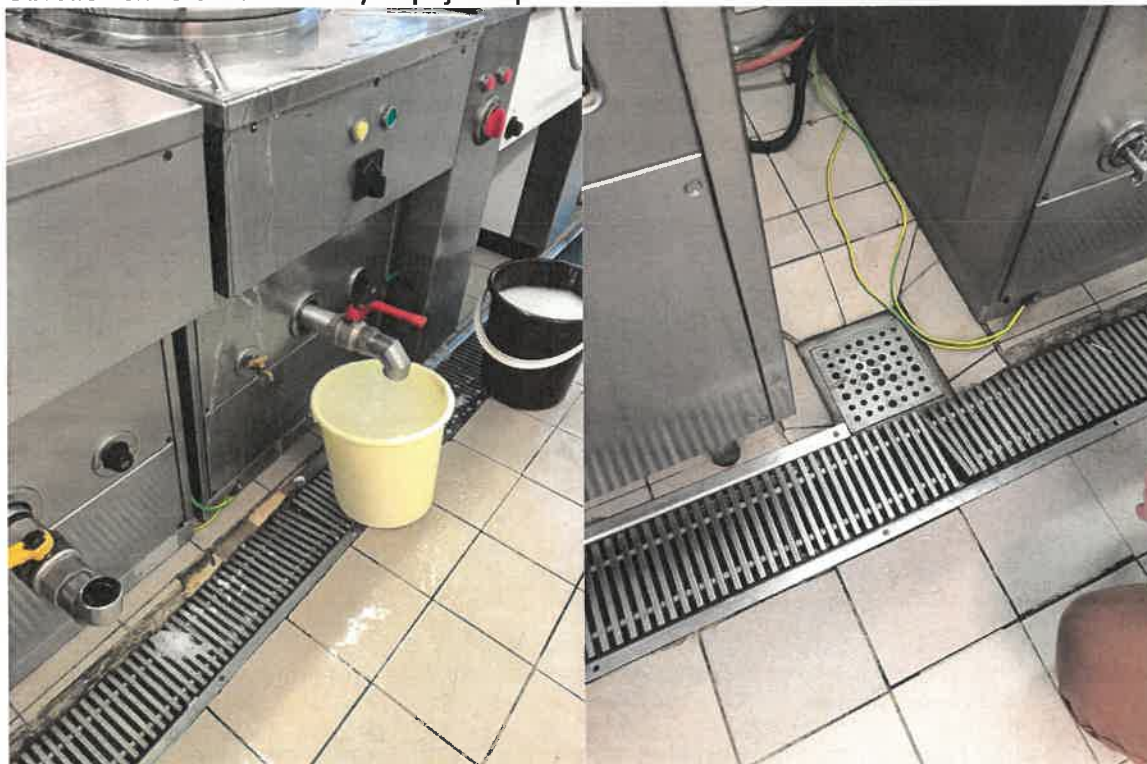
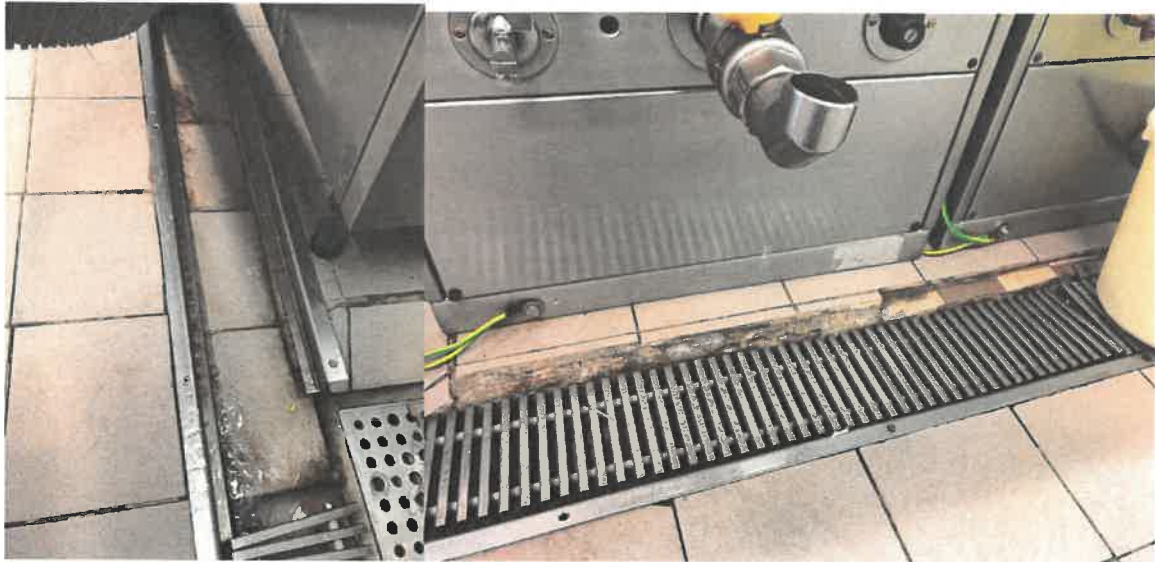
**Povrchy** – stav keramických obkladů a dlažeb je poplatný svému stáří. Zejména hydroizolace v napojení na podlahové žlaby a guly není v pořádku. To se poté projevuje v zatékání do skladových porostor. Dlažba také nemá dostatečnou protiskluzovost.

Obrázek č.7-8-9-10 – detaily napojení vpustí v 2.NP

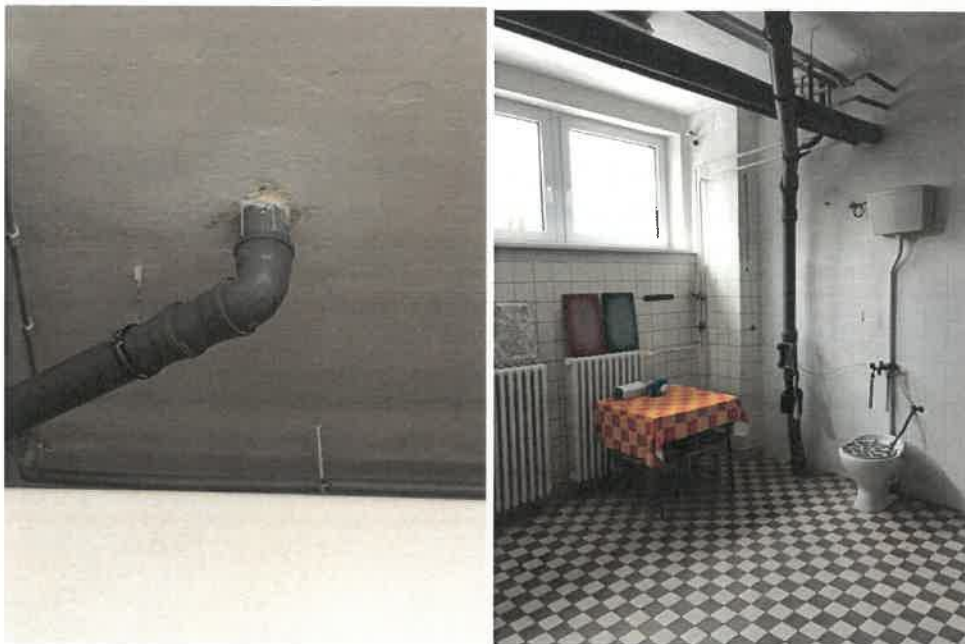
**Rozvody ležaté kanalizace vykazují úniky. To je v prostorách, kde se skladují potraviny, nebo se s nimi manipuluje nepřipustné.**

Obrázek č.11 foceno v 1.NP ve skladových a přípravných prostorách. Svody ležaté kanalizace.

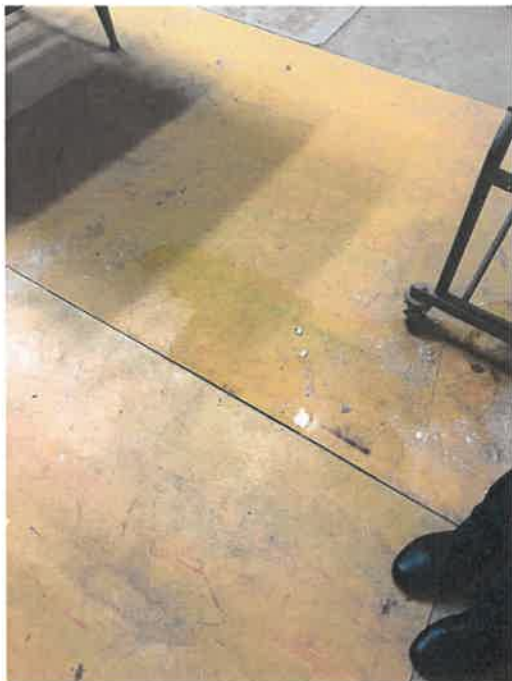
Obrázek č. 12 ukazuje mokrou podlahu dílny v 1.NP, která nejen prosakuje, ale protéká ze stropu z netěsností kolem podlahových vpustí v 2.NP.

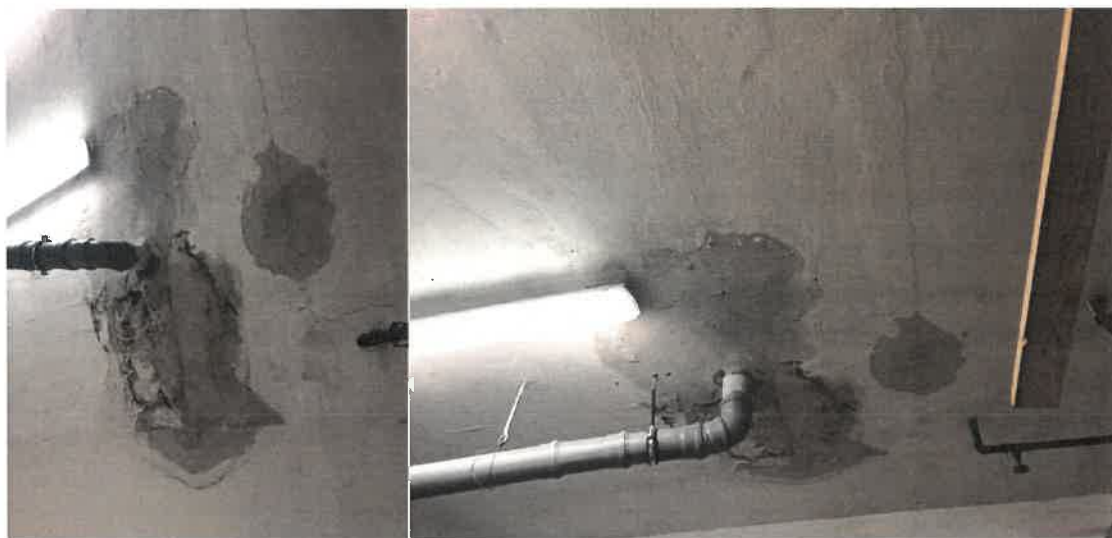
Obrázek č. 13-14 ukazuje mohutný průsak, který již může způsobovat i statické problémy s konstrukcí stropu oslabovat jeho únosnost.

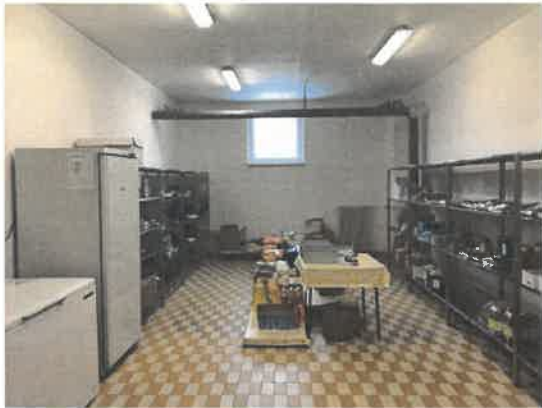
**Sklady a zázemí** jsou předimenzované a v případě rekonstrukce bychom doporučovali jejich redukci a optimalizaci. S tím souvisí i neekonomické a neefektivní využívání starých chladících boxů, které jsou provozně náročné po všech stránkách.

Obrázek č. 17-18 sklad potravin deklaruje předimenzování vůči praktickým skladovacím požadavkům.

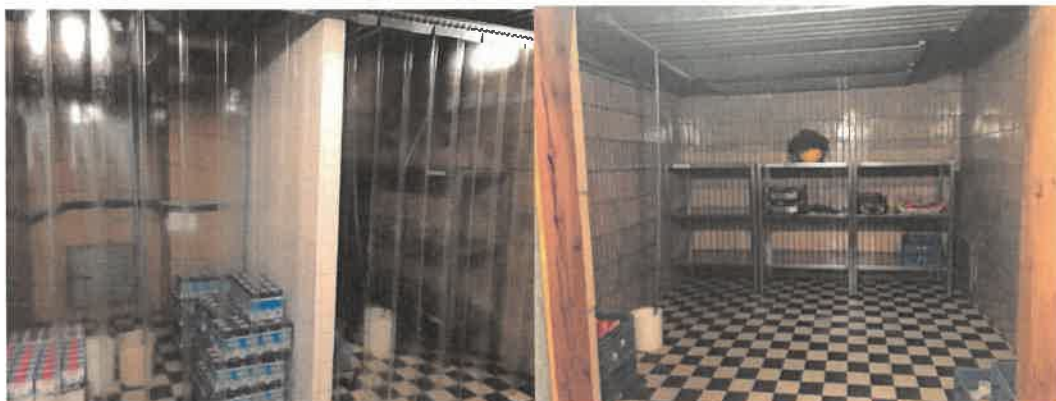
Obrázek č. 18-19 chlazené boxy jsou naplněné pouze v jednotkách procent jejich nominální kapacity.

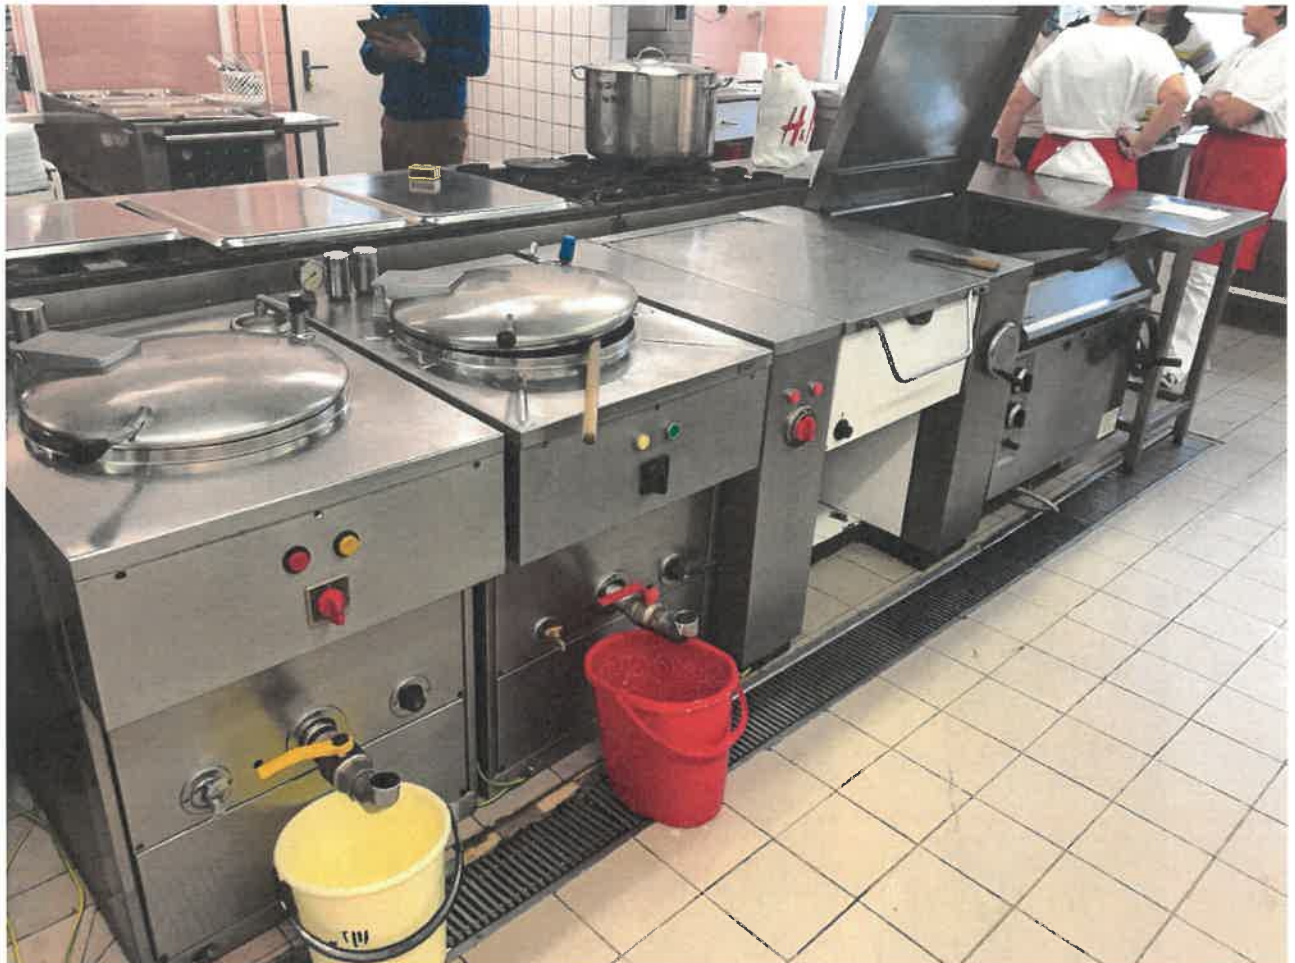
Varna je vybavena zastaralou technologií s poměrně nízkými technickými parametry. Na základě podkladů (jídelních lístků) lze provést kapacitní výpočty varné technologie a snížit počet varných zařízení a to zejména plynových o polovinu a varnu modernizovat multifunkčními zařízeními.

Obrázek č. 20 varna je složena ze zařízení v průměrném stáří 20-30 let, přičemž jsou zde i kousky 38 let staré....

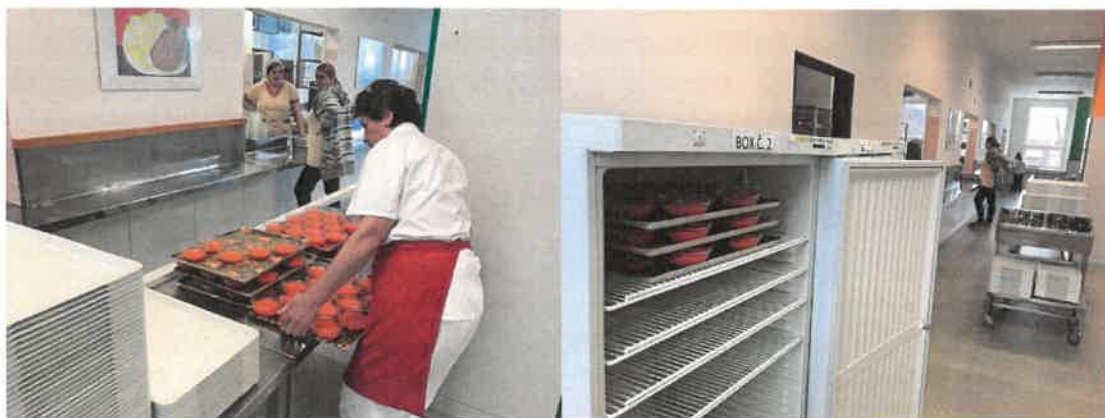
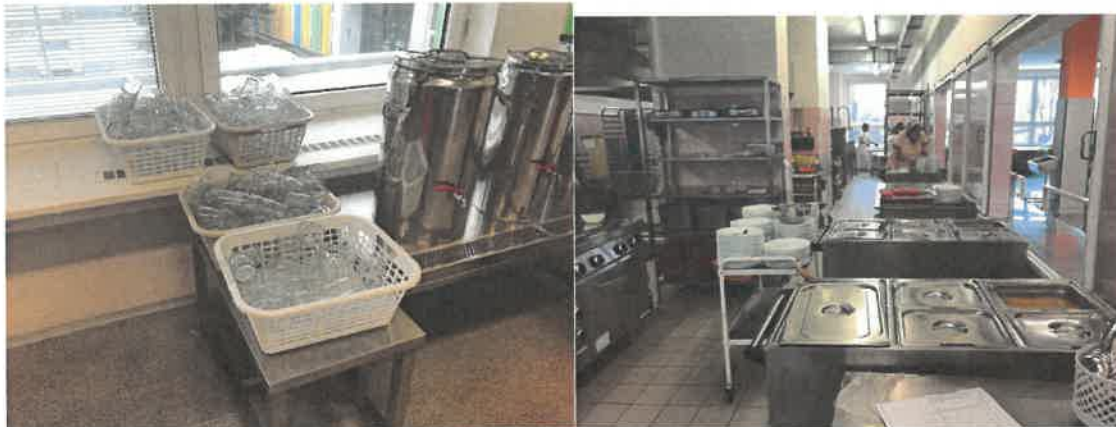
**Výdejní část** je navržena a používána neergonomicky, měla by se upravit tak, aby se netvořily fronty, děti nemusely dlouho čekat a neutíkaly proto z obědů. Tomuto faktu také nepřispívá rozložení rozvrhu hodin, kdy většina dětí přijde 12:30 na oběd a tudíž je k tomu potřeba přizpůsobit buď rozvrh nebo technologii, která to zvládne.

Obrázek č. 21-22-23-24 V prostorách jídelny dochází k nadměrné manipulaci a překládání nádobí či salátů, které při správném dispozičním uspořádání nebude nutné...

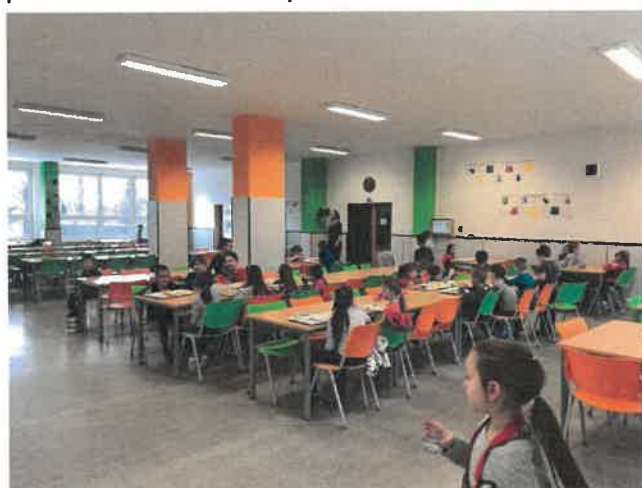
Obr.č. 25 Pohled na odbytovou část – jídelna. V jídelně není řešena vzduchotechnika pouze přirozené větrání okny. Obr.č 26 Rozvrh hodin

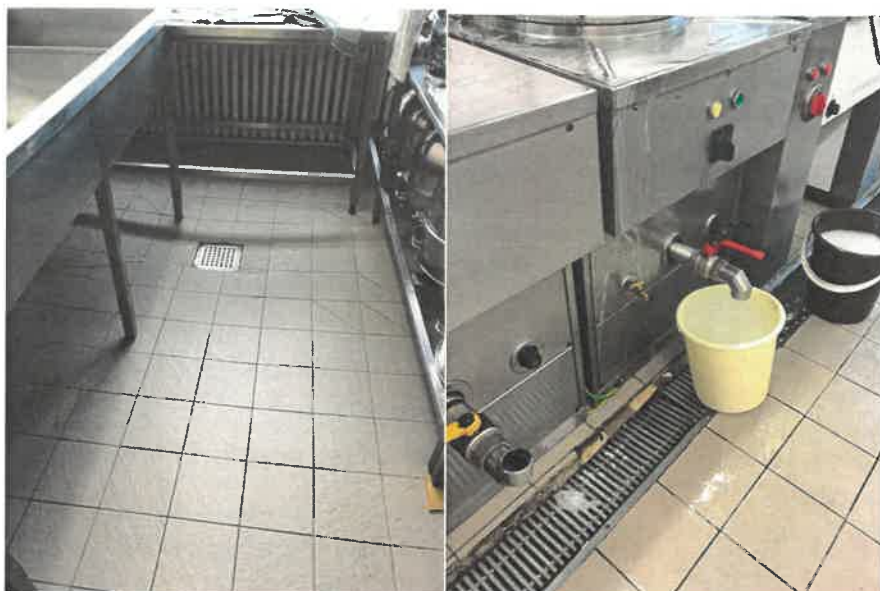
Umývárna a příjem špinavého nádobí v době výdeje obědu vznikají největší nároky na zaměstnance kuchyně, kdy díky naprosto nevhodnému umístění příjmového okénka a vstupních stolů do myček dochází k několikanásobnému přemísťování nádobí a je nutná přítomnost další obsluhy, která pak chybí na výdeji. Toto vnímáme jako velké úskalí provozu, které by bylo vhodné řešit přednostně, protože není závislé na rekonstrukci provozu. Doporučovali bychom také pořídit myčku na černé nádobí, která hygienicky umyje nádobí za nižších provozních nákladů.

Obr.č. 27-28 podlaha v umývárně je spádována k jedné malé vpusti, která pak neplní svou správnou funkci a činí tak podlahu ještě více kluzkou.... to samé platí i pro nevhodné žlaby u varných spotřebičů obr.11)
