ZODPOVĚDNÝ PROJEKTANT ing.arch. Martin Janda	VYPRACOVAL ing.arch. Martin Janda	ing.arch.martin janda architektonická kancelář Lomná 1895, 744 01 Frenštát pod Radhoštěm tel. 558 631 134 www.jzarchitekti.cz	
INVESTOR: Město Frenštát pod Radhoštěm Nám. Míru 1, 744 01 Frenštát pod Radhoštěm		STUPEŇ	dokumentace pro zádání stavby
AKCE: <i>Rekonstrukce sociálního zázemí v objektu sauny ve Frenštátě pod Radhoštěm</i>		MĚŘÍTKO	1 : 20
		DATUM	květen 2019
OBSAH	Půdorys stávajícího stavu a bourací práce	Č. VÝKRESU	1

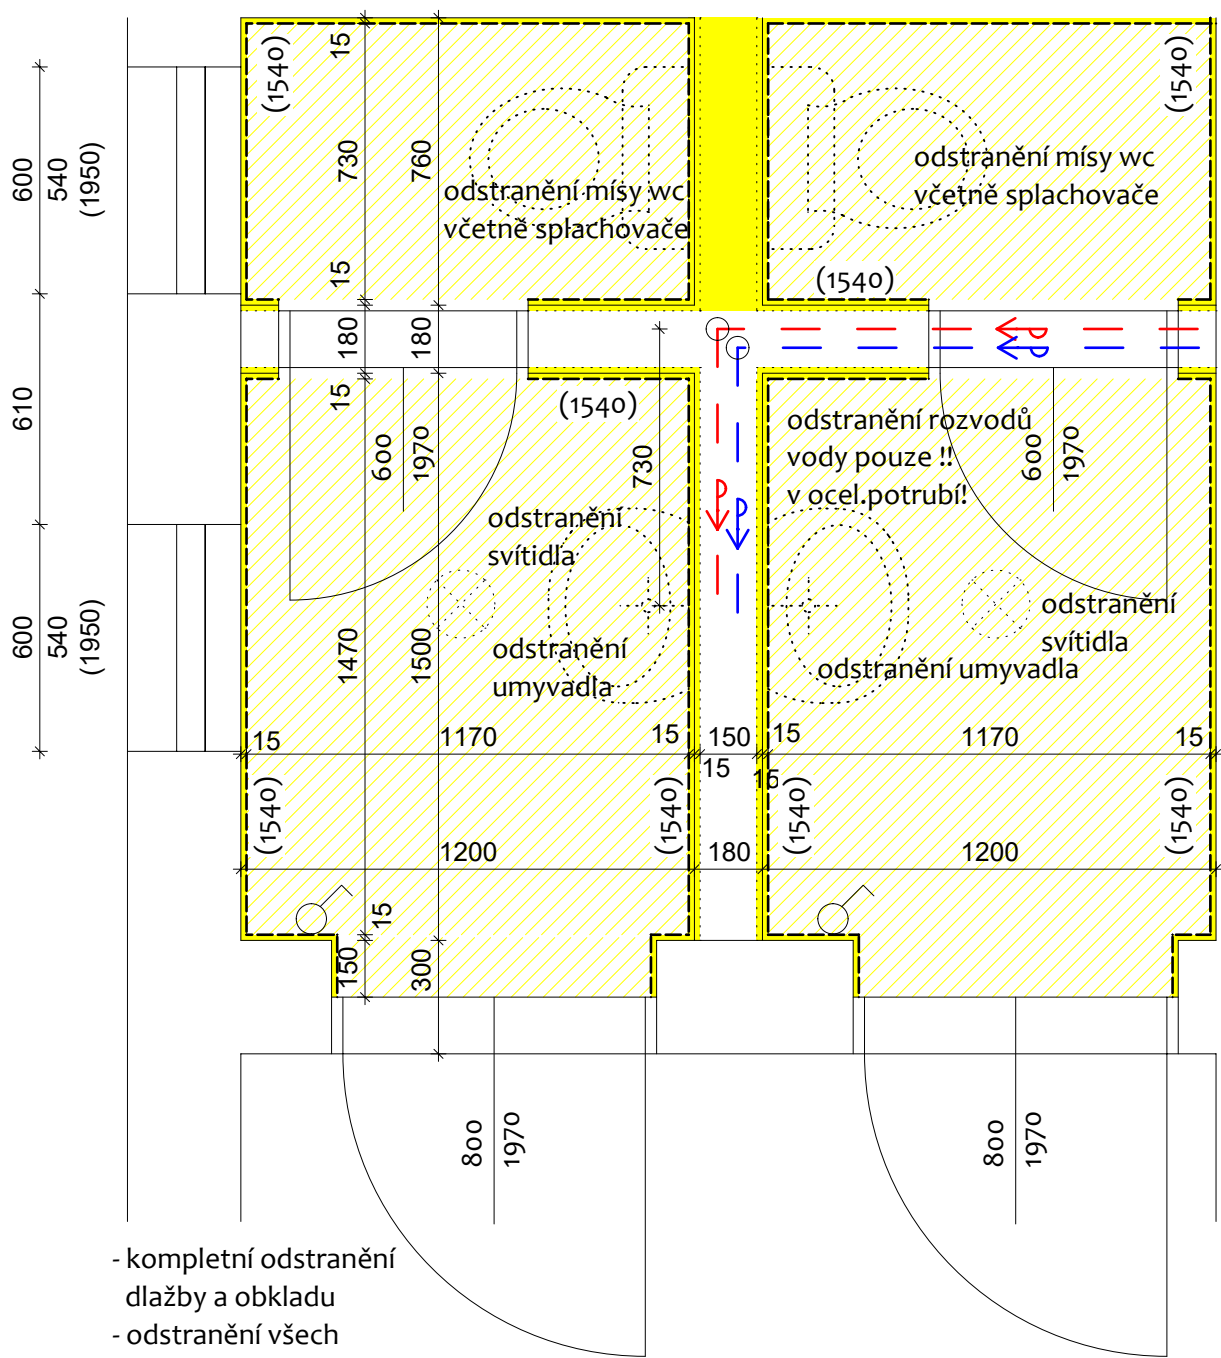
bourací práce

- kompletní odstranění dlažby a obkladu
- odstranění všech zařizovacích předmětů
- odstranění rozvodů vody : vše v PE zůstane a bude se odstraňovat pouze rozvod v oceli
- svěšení světél a krytů vypínačů
